Åmot kommune

## ► Utredning helse og omsorgsbygg

Vurdering teknisk tilstand og tilpasningsdyktighet

Oppdragsnr.: 52108369 Dokumentnr.: 1 Versjon: 02 Dato: 2022-02-10

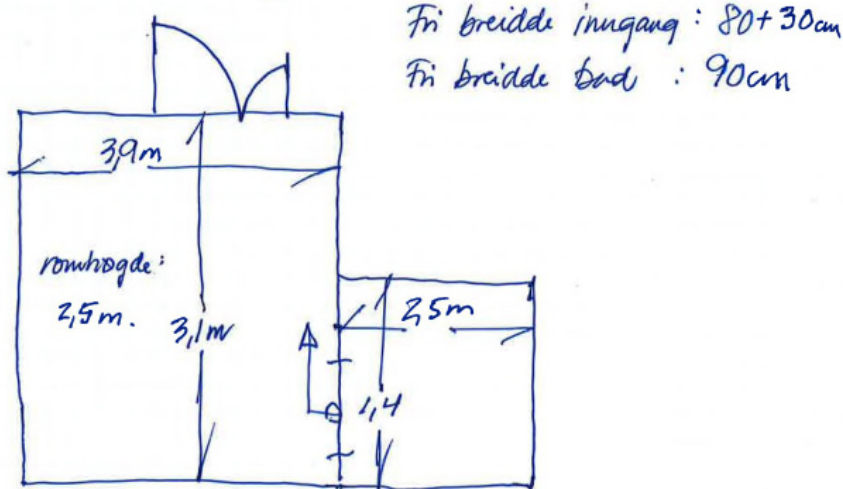
Det er svært ulik størrelse på beboerrom og bad på Ryslingmoen, men målene på beboerrommene og minste badene tilfredsstiller ikke Husbankens krav. For å løse dette, må beboerrom utvides eller slås sammen. Utvidelse av eksisterende beboerrom/bad krever evt. en omfattende ombygging, på bekostning av annet areal.

Figur 3: Eksempel på størrelse av registrert beboerrom ved befaring.

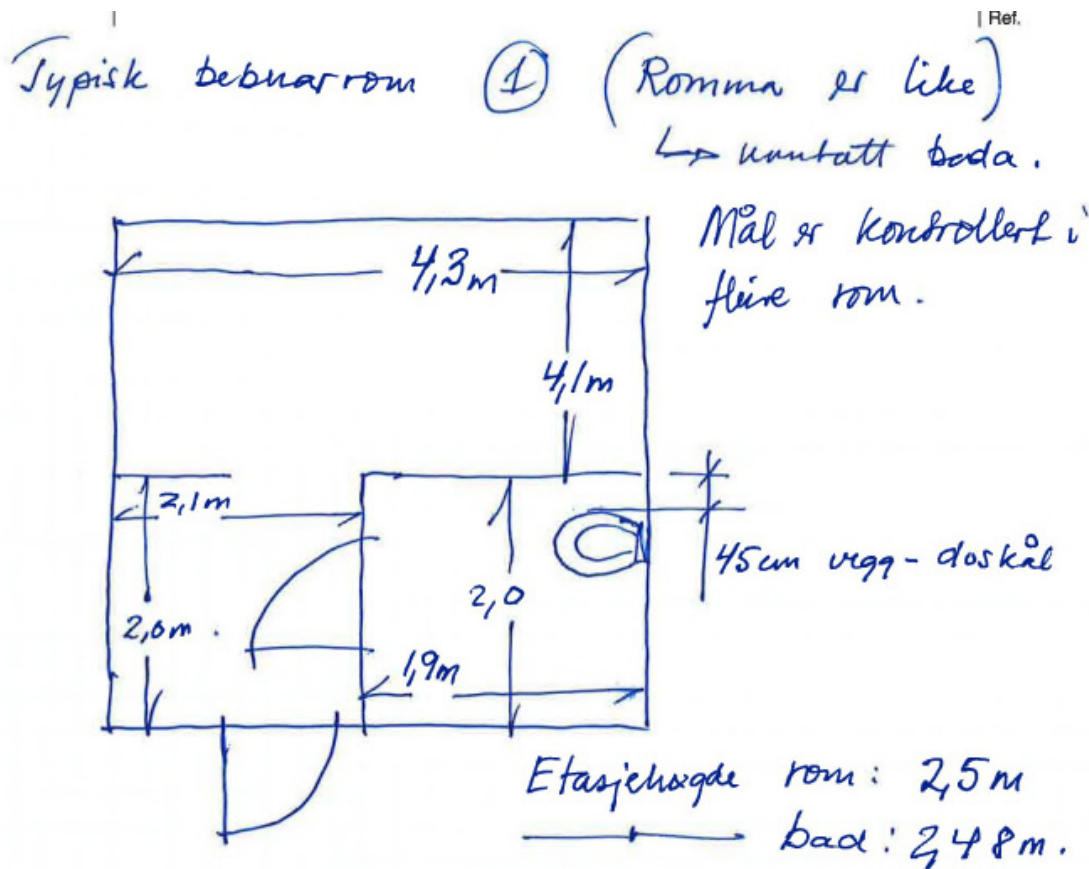
Måltaking av beboerrom viser at beboerrom er 21,8m<sup>2</sup> + bad 3,8 m<sup>2</sup>. Dette avviker fra Husbankens veiledning og krav til minsteareal for mål og snuradiuser, samt plass som tilrettelegger for ergonomisk arbeidssituasjon for personale.

Figur 4: Eksempel på størrelse av registrert beboerrom ved befaring.

For å løse dette, må beboerrom utvides eller slås sammen. Utvidelse av eksisterende beboerrom/bad krever evt. en omfattende ombygging, på bekostning av annet areal.

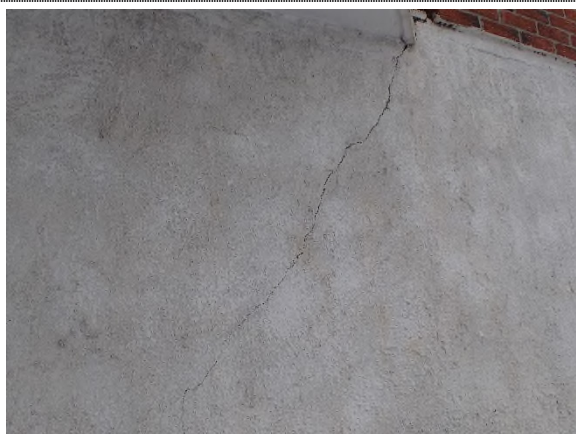
| Bygn.delsnr. | BYGNINGSDEL | Tilstandbeskrivelse | Tiltak | Blide nr | Hjemmel | TG | KT | KG | Enhet | Mengde | Enhets pris | Estimat |
|---|---|---|---|---|---|---|---|---|---|---|---|---|
| 216 | Direkte fundamentering | Riss og sprekkdannelser i betongvegger rundt underetasjen i nyeste del av bygget. Kan tyde på bevegelser som følge av setninger i bygget, men det er usikkert om det fortsatt er bevegelser i bygget. | Årsak og eventuelle tiltak må kartlegges nærmere. Det anbefales at det monteres overvåkning av riss utvendig. Det er estimert kostnad for montering av gipsplombe eller tilsvarende egnet overvåkning, samt en nærmere statistk kartlegging og vurdering av ev tiltak. | 216-01<br>216-02 | | 2 | 4 | 3 | RS | 1 | 40 000 | 40 000 |

216-01  
Flere riss og sprekke-dannelser i mur rundt underetasje, mot vest

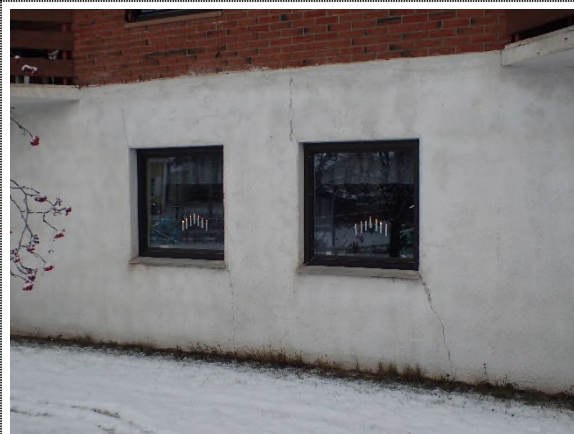
216-02  
Riss og sprekker i mur, mot vest.

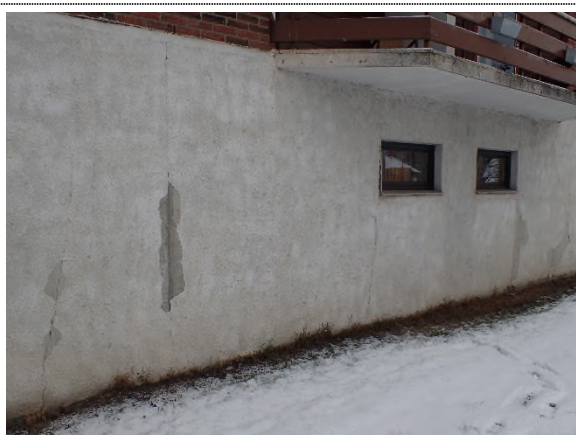
| Bygn.delsnr. | BYGNINGSDEL | Tilstandbeskrivelse | Tiltak | Blide nr | Hjemmel | TG | KT | KG | Enhet | Mengde | Enhets pris | Estimat |
|---|---|---|---|---|---|---|---|---|---|---|---|---|
| 231 | Bærende yttervegger | Betongvegger rundt svømmehall: Flere vertikale, samt skråsprekker som delvis går fra grunn til dekkeskille. Vertkale sprekker/ riss kan komme av manglende heft i støpeskjøt, men språsprekker vurderes som et resultat av setninger i grunnen, og er omtalt under pkt 216. | Årsak og eventuelle tiltak må kartlegges nærmere. Tiltak er omtalt under pkt 216. | 231-01<br>231-02 | | 2 | 4 | 3 | | | | 0 |

231-01  
Riss og oppsprekking i mur rundt svømmehall. Mot vest.

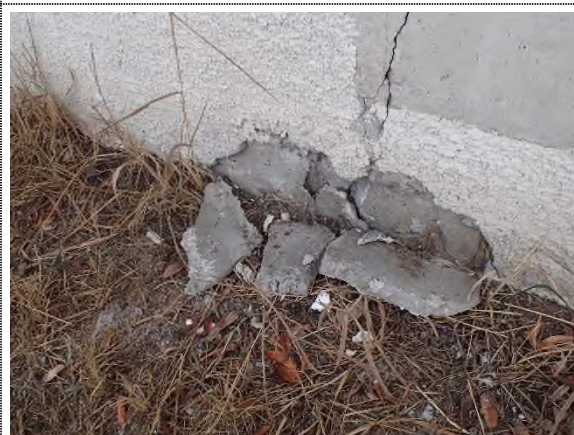
231-02  
Vestikale og skrå sprekk-dannelser mot vest.

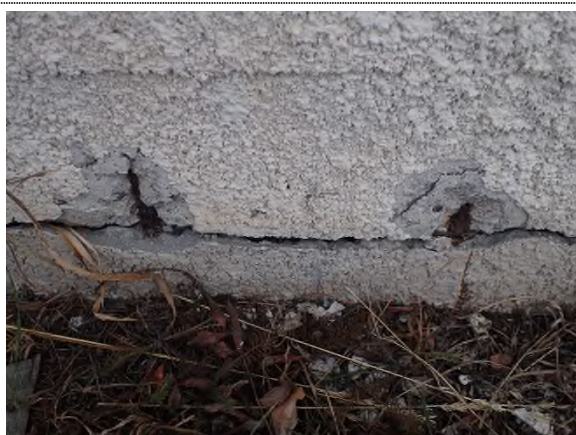
| Bygn.delsnr. | BYGNINGSDEL | Tilstandbeskrivelse | Tiltak | Blide nr | Hjemmel | TG | KT | KG | Enhet | Mengde | Enhets pris | Estimat |
|---|---|---|---|---|---|---|---|---|---|---|---|---|
| 231 | Bærende yttervegger | Noe armeringskorrosjon i nyeste del av bygget mot vest. Sannsynligvis manglende overdekning. | Synlige skader repareres. Armeringskooorosjon behandles og sår pusses over. | 231-03 | | 2 | 2 | 2 | RS | 1 | 20 000 | 20 000 |

231-03  
Gryende armeringskorrosjon i mur mot vest.

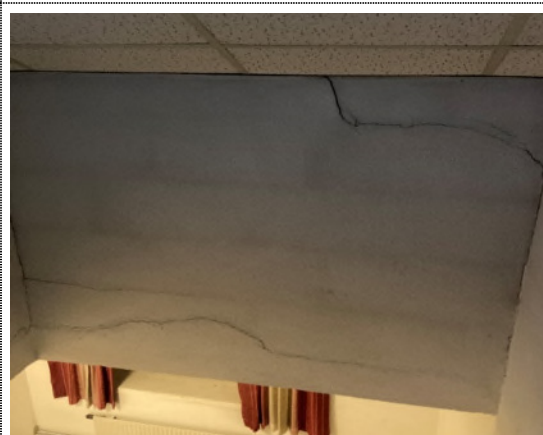
| Bygn.delsnr. | BYGNINGSDEL | Tilstandbeskrivelse | Tiltak | Blide nr | Hjemmel | TG | KT | KG | Enhet | Mengde | Enhets pris | Estimat |
|---|---|---|---|---|---|---|---|---|---|---|---|---|
| 231 | Bærende yttervegger | Flere innvendige riss og sprekker i mur i trappehus mot nord. Vurderes som resultat av eldre bevegelser i bygget. Usikkert om årsak, samt om det er aktive bevegelser i sprekker. Tiltak sees i sammenheng med tiltak beskrevet i pkt 216 og 231. | Tiltak er omtalt i pkt 216 og 231. | 231-04 | | 2 | 4 | 3 | | | | 0 |

231-04  
Tydelige oppsprekninger i murverk rundt trapperom mot nord, eldste del av bygget.

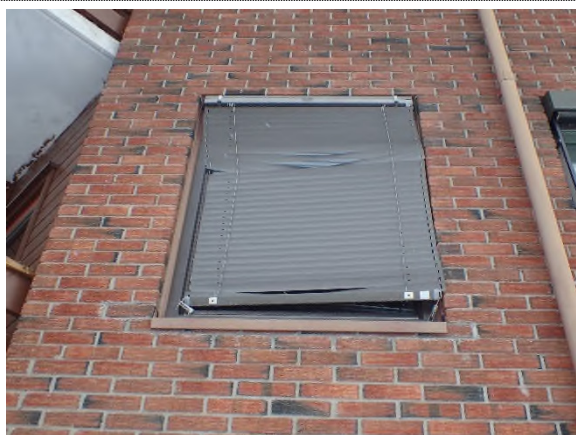
| Bygn.delsnr. | BYGNINGSDEL | Tilstandbeskrivelse | Tiltak | Bilde nr | Hjemmel | TG | KT | KG | Enhet | Mengde | Enhets pris | Estimat |
|---|---|---|---|---|---|---|---|---|---|---|---|---|
| 237 | Solavskjerming | Utvendig solavskjerming på beboerrom med persienner fra byggeår 86. Persienner er styrt fra innsiden. Noe slitasje, men generelt grei tilstand. En stk defekt markise mot vest, stor sannsynlighet for at det er flere defekte markiser. Generelt forventes en restlevetid på 5-10 år, men pga alder, ventes det økt vedlikehold og skader på persienner kommende år. | Skadet persienne mot vest skiftes med ny. Stor sannsynlighet for flere defekte persienner. Det er estimert utskifting av 10 persienner. | 237-01 | | 2 | 2 | 1 | stk | 10 | 4 500 | 45 000 |

Skadet persienne, mot vest.

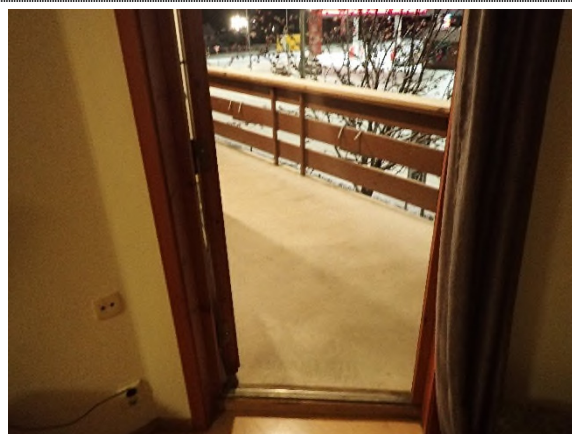
234-02

Balkongdører på beboerrom er preget av elde og slitasje.

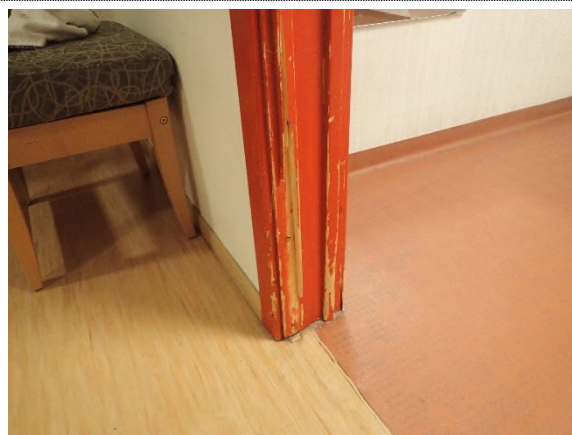
| Bygn.delsnr. | BYGNINGSDEL | Tilstandbeskrivelse | Tiltak | Bilde nr | Hjemmel | TG | KT | KG | Enhet | Mengde | Enhets pris | Estimat |
|---|---|---|---|---|---|---|---|---|---|---|---|---|
| 244 | Vinduer, dører, foldevegger | Skyvedører mellom bad og beboerrom er fra 1986. Generelt stor bruksslitasje og skader. Dører er tunge og svært trege å åpne. Dører er modne for utskifting. | Skyvedører skiftes ut. | 244-01 | | 2 | 4 | 2 | stk | 45 | 9 000 | 405 000 |

Skyvedører mellom beboerrom er skadet og slitt. Dører er tunge å åpne/ lukke.

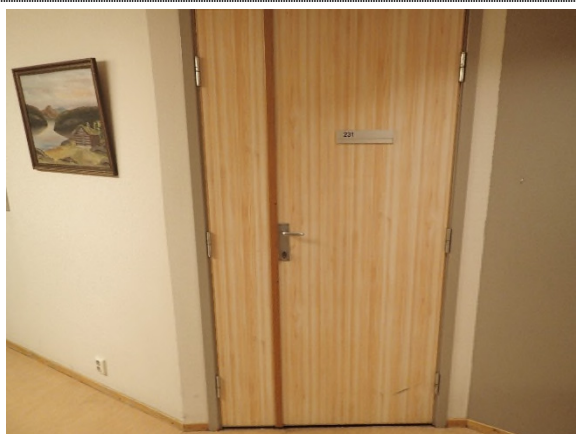
| Bygn.delsnr. | BYGNINGSDEL | Tilstandbeskrivelse | Tiltak | Bilde nr | Hjemmel | TG | KT | KG | Enhet | Mengde | Enhets pris | Estimat |
|---|---|---|---|---|---|---|---|---|---|---|---|---|
| 244 | Vinduer, dører, foldevegger | Folierte dører med sidefelt fra 1986 mellom beboerrom og korridor: Generell bruksslitasje og noe skader. Dører har nådd forventet levetid og er generelt modne for utskifting. | Dører skiftes ut. | 244-02 | | 2 | 4 | 1 | stk | 45 | 8 500 | 382 500 |

Dører mellom beboerrom og korridorer er preget av elde og slitasje.

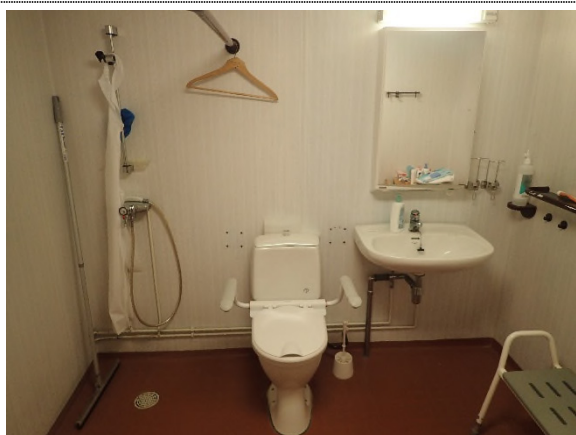
246-03

Typisk bad tilhørende beboerrom.

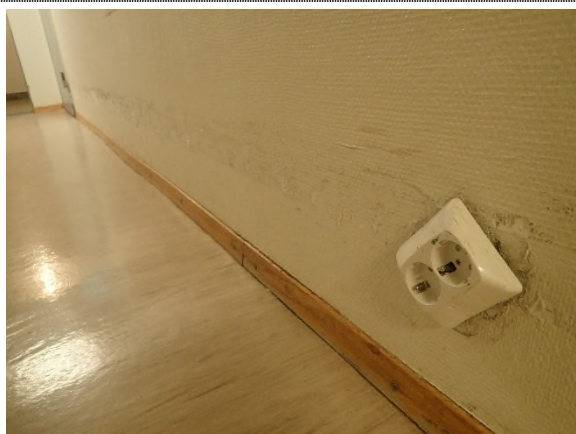
246-05  
Typisk skade på overflater i korridorer.

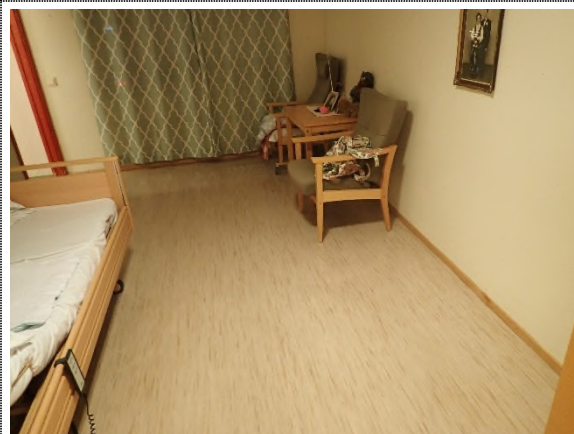
255-01  
Gulvbelegg på beboerrom. Mye bra belegg, men generell bruksslitasje.

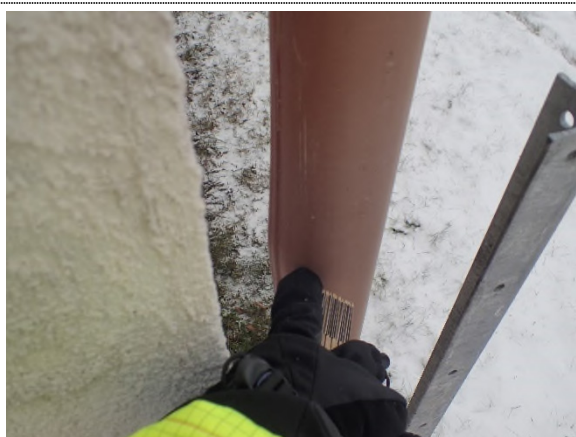
| Bygn.delsnr. | BYGNINGSDEL | Tilstandbeskrivelse | Tiltak | Bilde nr | Hjemmel | TG | KT | KG | Enhet | Mengde | Enhets pris | Estimat |
|---|---|---|---|---|---|---|---|---|---|---|---|---|
| 265 | Gesimser, takrenner og nedløp | Frostsprengt taknedløp i hjørne mot nord. | Taknedløp skiftes ut. Estimert kostnad for 3 meter med neløp. | 265-01 | | 2 | 2 | 2 | RS | 1 | 3 000 | 3 000 |

265-01  
Frostsprengt nedløpsrør i hjørne mot nord.

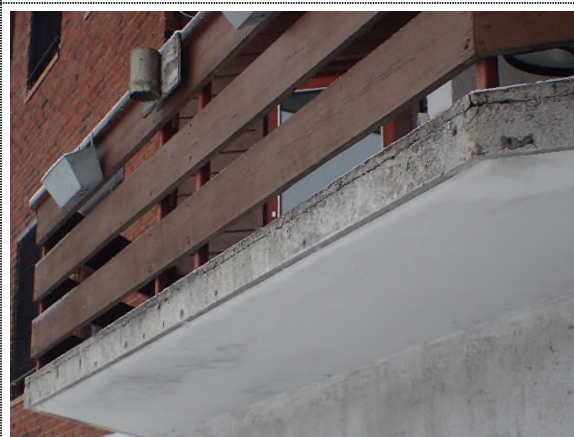
| Bygn.delsnr. | BYGNINGSDEL | Tilstandbeskrivelse | Tiltak | Bilde nr | Hjemmel | TG | KT | KG | Enhet | Mengde | Enhets pris | Estimat |
|---|---|---|---|---|---|---|---|---|---|---|---|---|
| 284 | Balkonger og verandaer | Balkonger utenfor beboerrom i nyeste del av bygget har tegn til rust fra armering. Sannynlig årsak er manglende overdekning. Mulig karbonatisering, eller kloridinntrenging. Det er potensielt skjulte skader. Generelt behov for overflatebehandling for å hindre videre negativ utvikling. | Omfanget av gryende korrosjonskade kartlegges. Ev avdekking av stort skadeomfang må prosjekteres nærmere. Det er stor usikkerhet i omfang, og riktig tiltak vil basere seg på nærmere kartlegging. Det er estimert en rundsum for rust og overflate- behandling av alle balkonger mot vest. Rust på armering behandles, og overflater males/ slemmes med egnet maling/ slemming. | 284-01 | | 2 | 2 | 2 | RS | 1 | 130 000 | 130 000 |

284-01  
Rust fra armering i balkonger, mot vest.

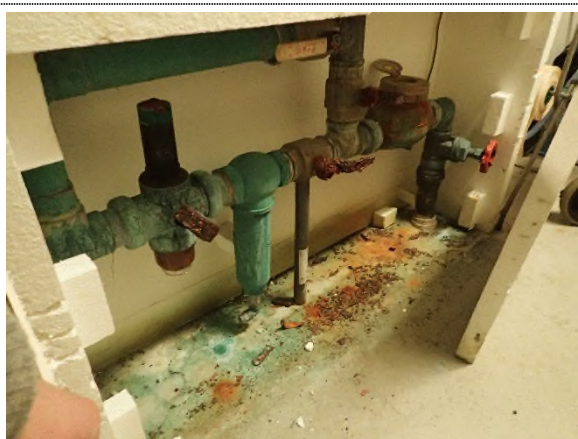
| Bygn.delsnr. | BYGNINGSDEL | Tilstandbeskrivelse | Tiltak | Bilde nr | Hjemmel | TG | KT | KG | Enhet | Mengde | Enhets pris | Estimat |
|---|---|---|---|---|---|---|---|---|---|---|---|---|
| 311 | Bunnledninger for sanitærinstallasjoner | Hovedstoppekran er plassert i teknisk rom under svømmebasseng, og er fra 1986. Flere kuleventiler i tilknytning til hovedstoppekran har store rustskade og er defekt. | Skadede kuleventiler i tilknytning til stoppekran må skiftes ut. | 311-01 | | 3 | 2 | 2 | RS | 1 | 8 000 | 8 000 |

Flere skadde kuleventiler på hovedinntak. Mye rust på inntak generelt.

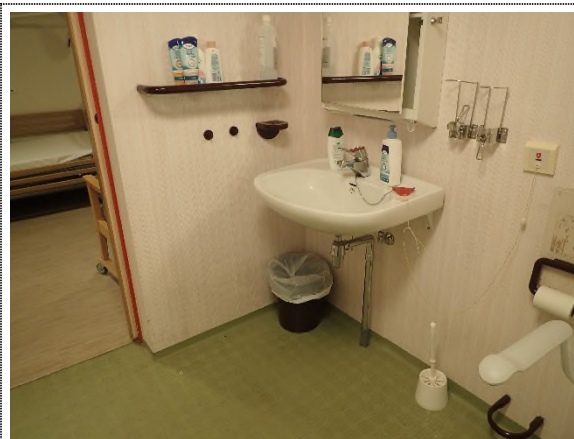
315-02

Sanitærutstyr i all hovedsak fra 1986.

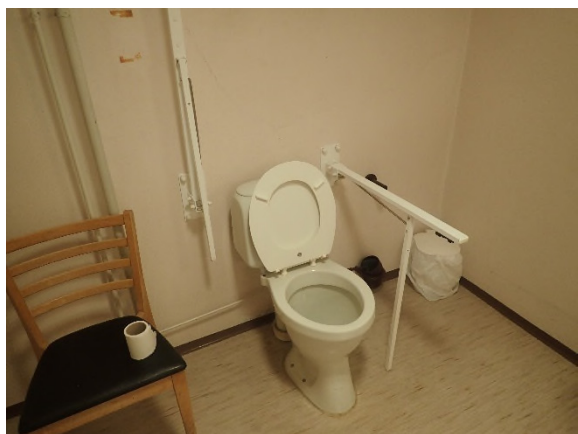
315-02

Typisk toalettskål og anordning fra 86.

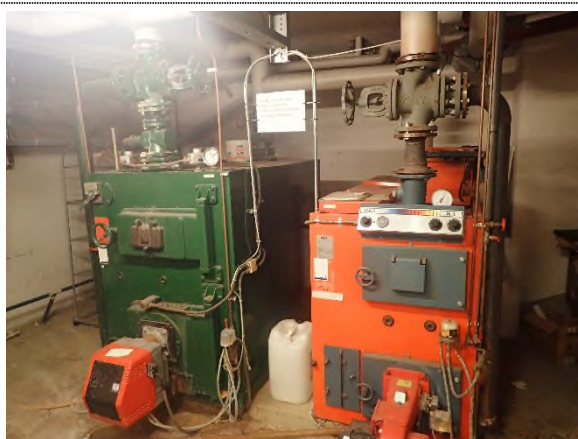
325-01

Oljefyringsanlegg fra 68 og 87. Fungerer som reserveforsyning.

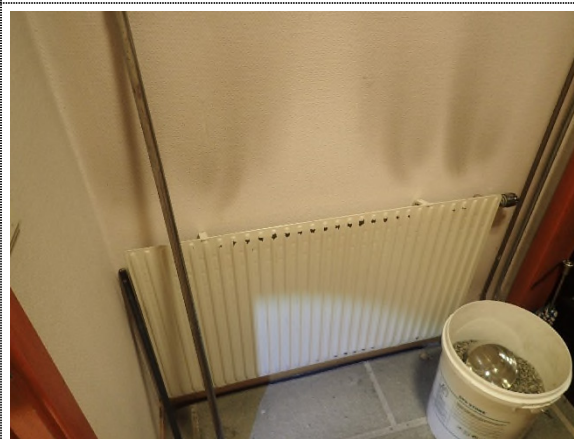
325-02

Typisk radiator med manuell vrider.

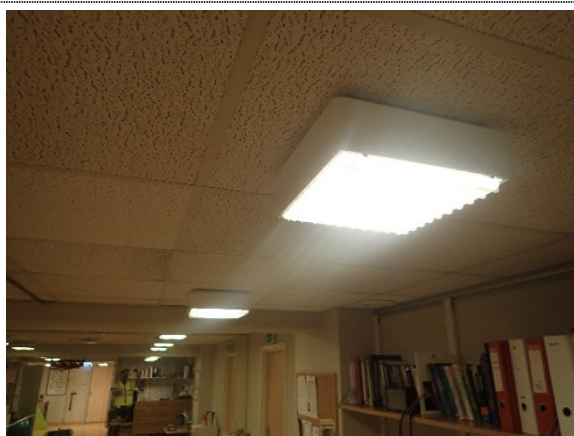
442-01  
Belysning med lysstoffrør og kompaktlysrør i  
fellesarealer. Generelt fra 86.

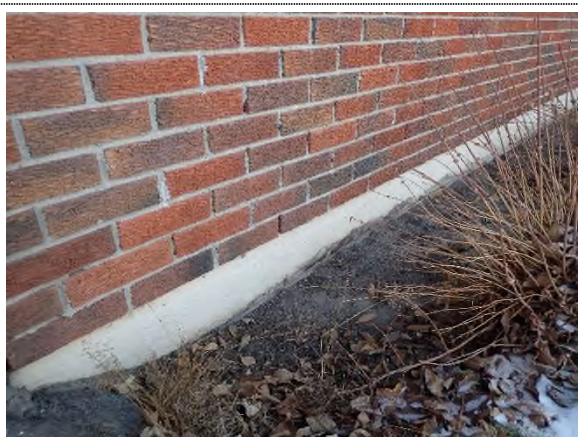
217-01  
Glippe mellom grunnmursplast og overgangslist.

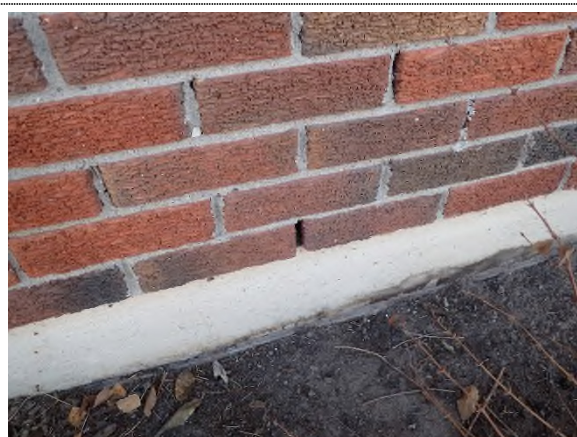
217-02  
Ikke kontakt mellom overgangslist og grunnmursplast, mot nord.

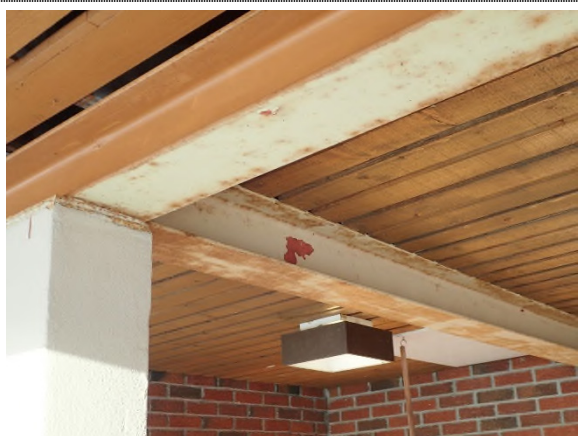
223-01  
Gryende rustdannelse på stålbejelker over terrasser mot sør.

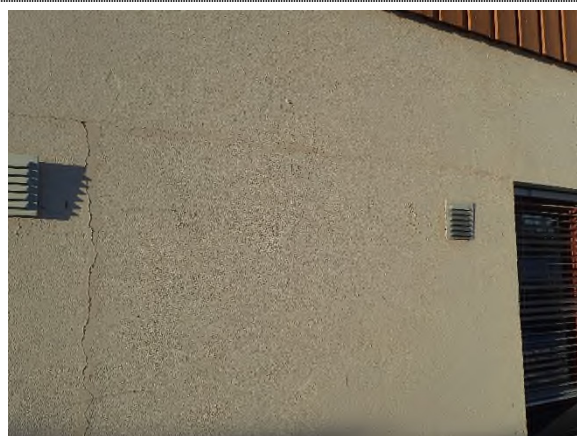
231-01  
Riss og sprekker, samt avskalling av kjellermur mot øst.

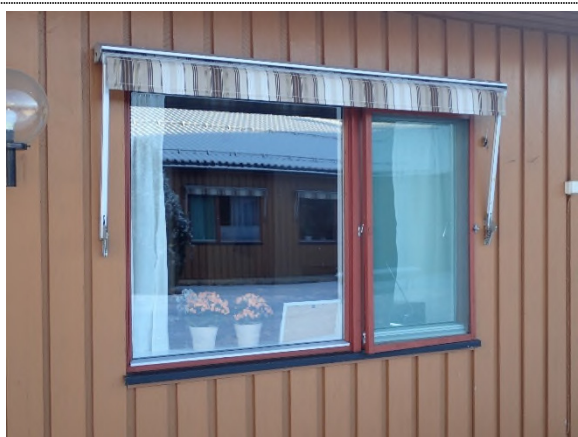
234-01  
Vinduer fra byggeår og har nådd forventet levetid.

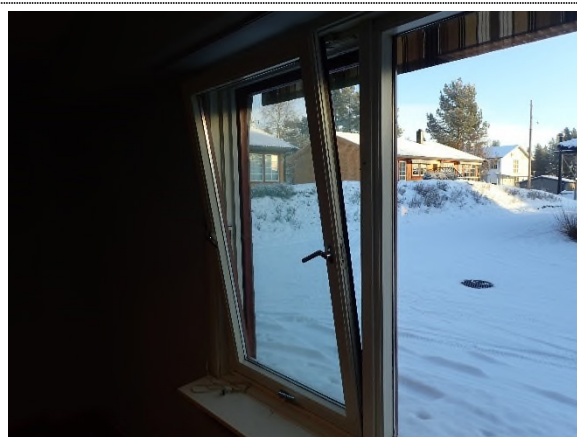
234-02  
Vinduer er trekkfulle og tunge å åpne/ lukke.

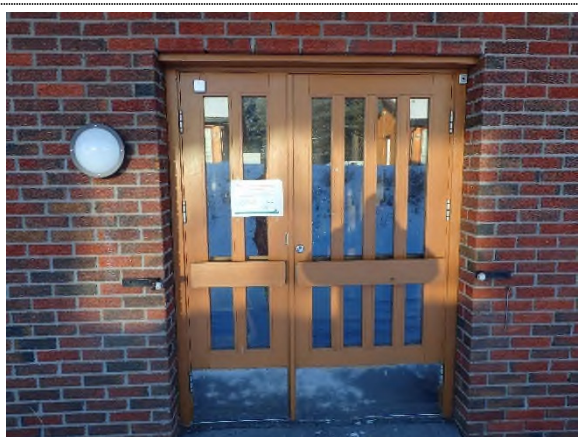
234-03  
Inngangsdører fra byggeår med sidefelt i hovedetasjen.

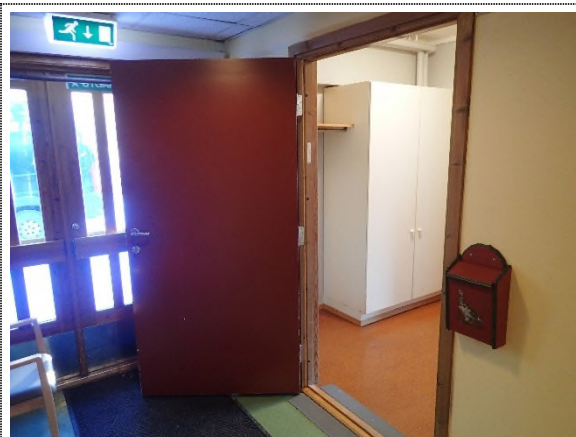
244-01  
Dører mellom beboerrom og korridor er fra byggeår. Dører bruksslitasje og noe skader.

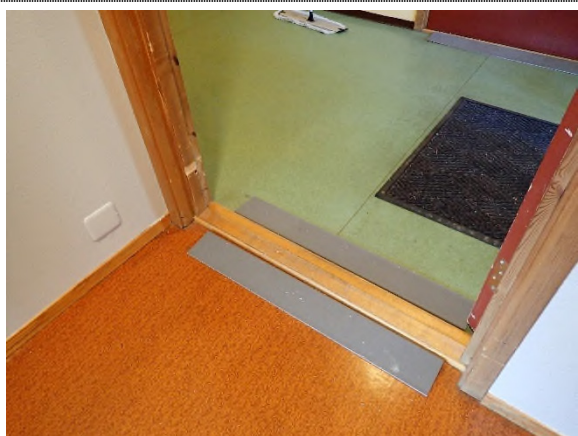
244-02  
Dører til beboerrom med mye bruksslitasje og skader.

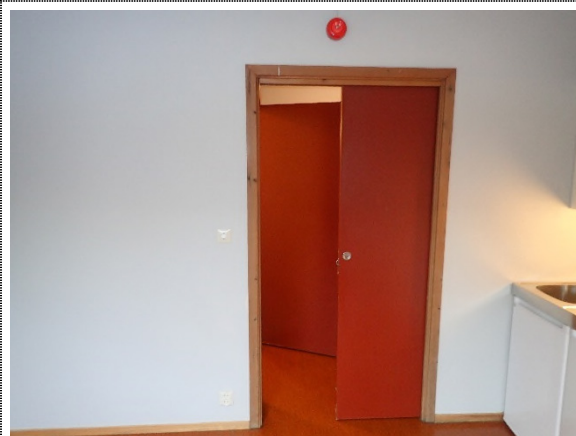
| Bygn.delsnr. | BYGNINGSDEL | Tilstandbeskrivelse | Tiltak | Bilde nr | Hjemmel | TG | KT | KG | Enhet | Mengde | Enhets pris | Estimat |
|---|---|---|---|---|---|---|---|---|---|---|---|---|
| 244 | Vinduer, dører, foldevegger | Skyvedører mellom beboerrom, og interngang tilhørende beboerrom. Dører er fra byggeår. Generell bruksslitasje med noen skader. Generelt modne for utskiftning. | Det anbefales å skifte ut skyvedører. Tiltak sees i sammenheng med oppussing av beboerrom. Det er estimert utskifting av 15 skyvedører. | 244-03 | | 2 | 4 | 1 | stk | 15 | 8 500 | 127 500 |

244-03  
Skyvedører mellom beboerrom og gang med bruksslitasje og noe skader.

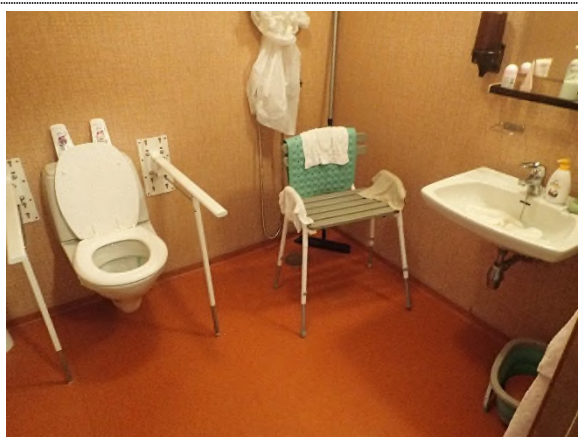
246-01  
Generelle overflater i opprinnelige bad.

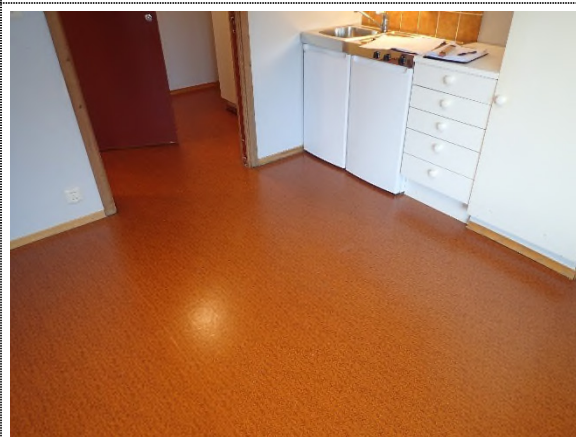
255-01  
Typisk standard på gulvbelegg i beboerrom. Fra byggeår.

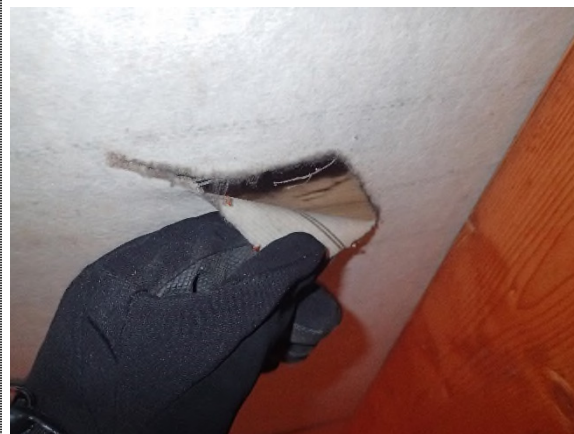
262-01  
Skade på duk i undertaket. Mot vest.

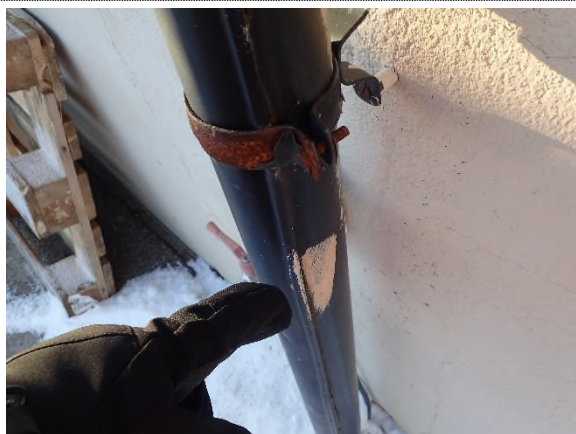
| Bygn.delsnr. | BYGNINGSDEL | Tilstandbeskrivelse | Tiltak | Bilde nr | Hjemmel | TG | KT | KG | Enhet | Mengde | Enhets pris | Estimat |
|---|---|---|---|---|---|---|---|---|---|---|---|---|
| 265 | Gesimser, takrenner og nedløp | Generelt er takrenner, nedløp og beslagsløsninger observert i tilfredstillende tiltand, men det er registrert et frostsprengt nedløpsrør mot øst, samt mindre skade på hjørneskjøt på takrenne i hjørne mot nordøst. | Frostsprengt taknedløp mot øst skiftes i sin helhet. Skadet hjørneskjøt på takrenne skiftes. Ved retekking av tak anbefales det utskifting av alle takrenner, nedløp og beslagsøsninger for å sikre lik levetid. Det er estimert kostnad for utskifting av alle takrenner og nedløp. | 265-01 | | 2 | 3 | 2 | RS | 1 | 200 000 | 200 000 |

265-01  
Frostsprenkt nedløpsrør, mot øst.

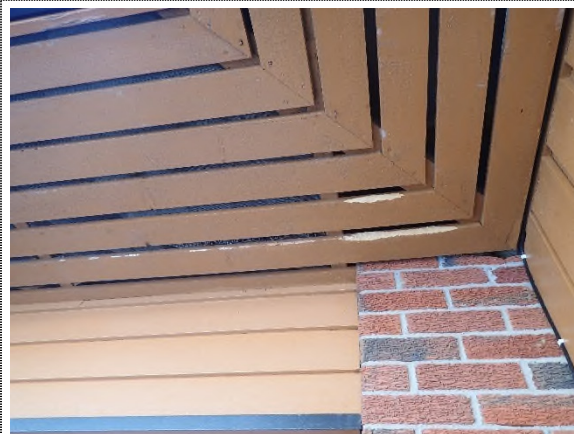
265-02  
Manglende fluenetting over kasseledning fører til angrep fra fugler.

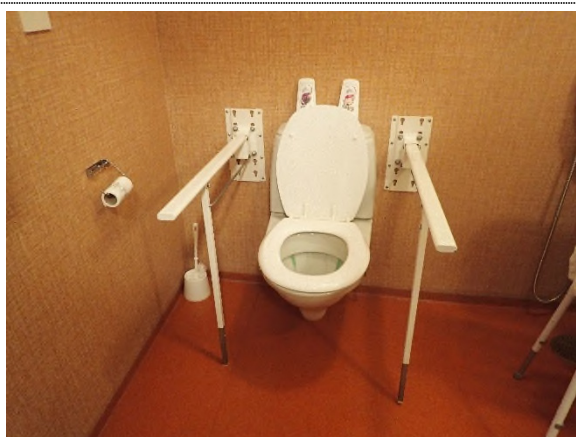
315-01  
Sanitærinstallasjoner fra byggeår.

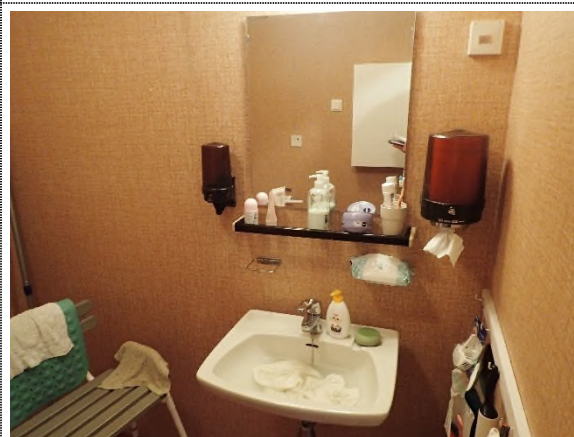
315-02  
Sanitærinstallasjoner fra byggeår.

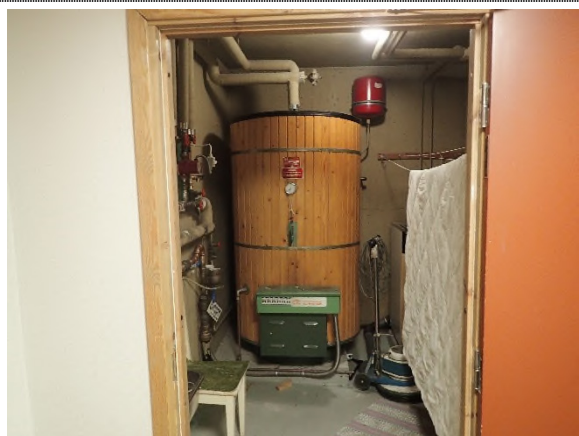
315-03  
Varmtvannsbereider er fra byggeår.

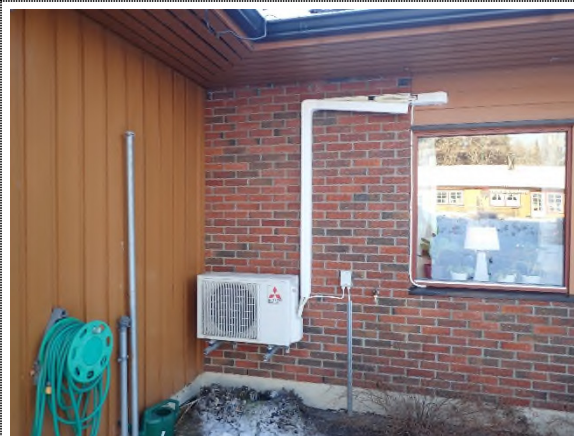
325-01  
Løst og delvis manglende deksel rundt kanaler til varmepumpe.

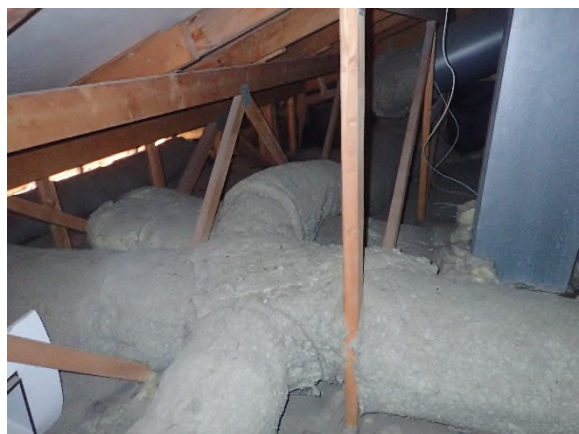
362-01  
Kanalnett er plassert over loft.

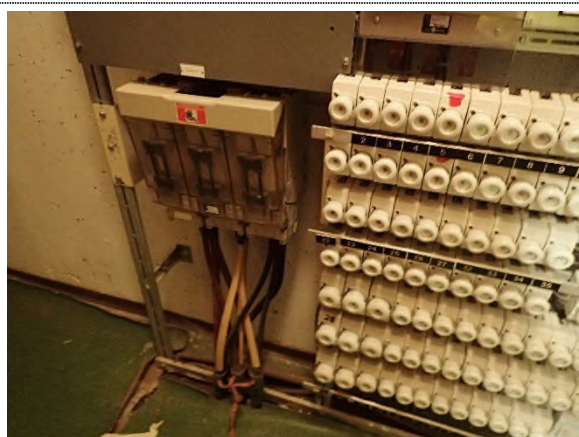
433-01  
El- tavle med skrusikringer, fra byggeår.

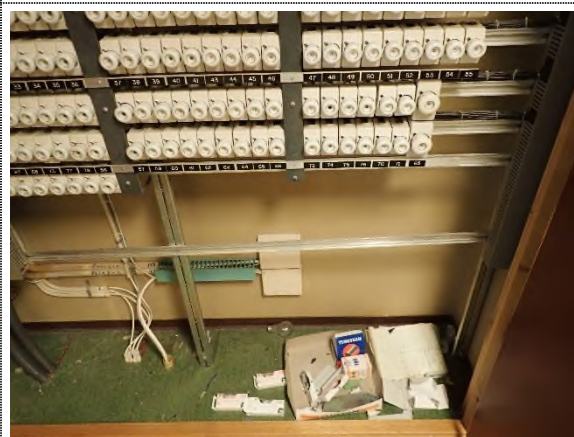
433-02  
Fordelingstavle med gamle skrusikringer.

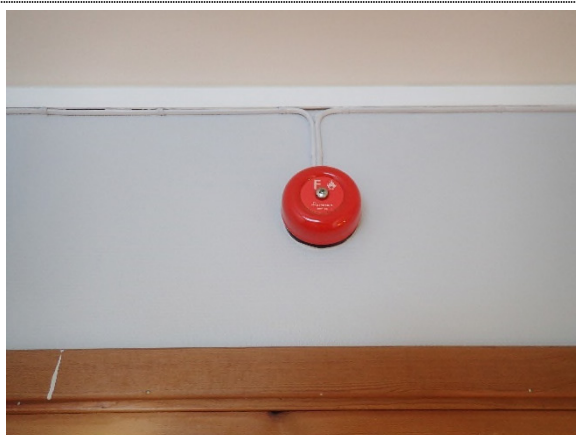
540-01  
Brannvarsling på beboerrom.

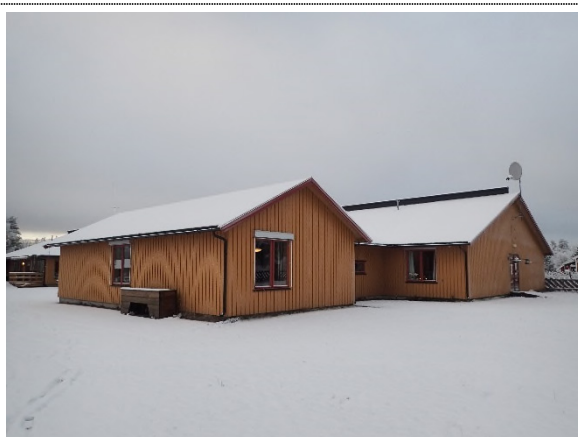
210-01

God avrenning av overflatevann rundt bygget.

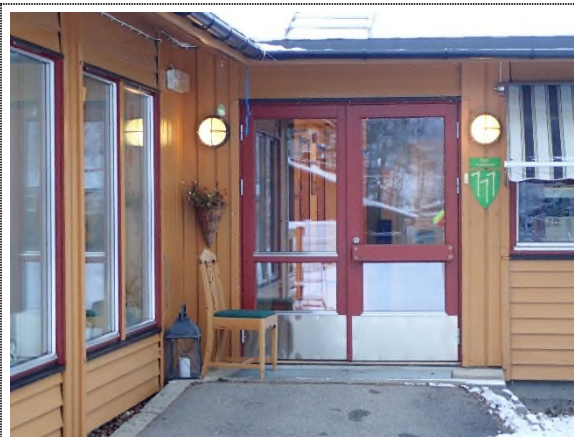
234-01

Trekkfull hovedinngangsdør, fra første byggetrinn.

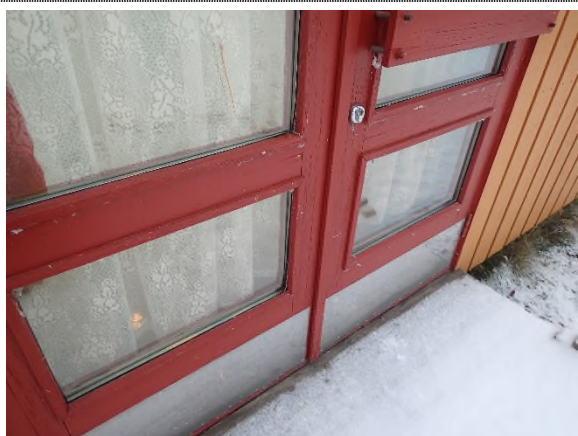
234-02

Inngangsdør mot nordøst har gryende råteskade.

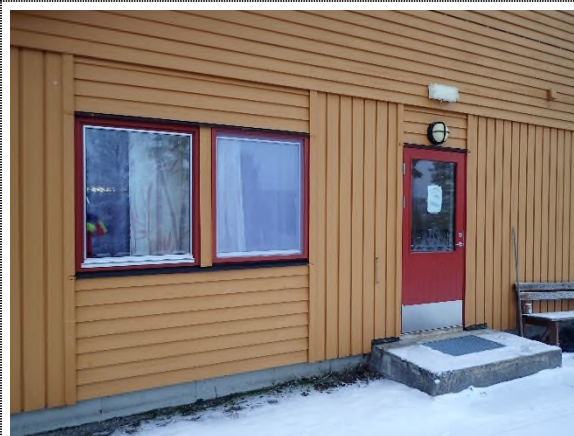
234-03

Vinduer i eldste del er fra byggeår.

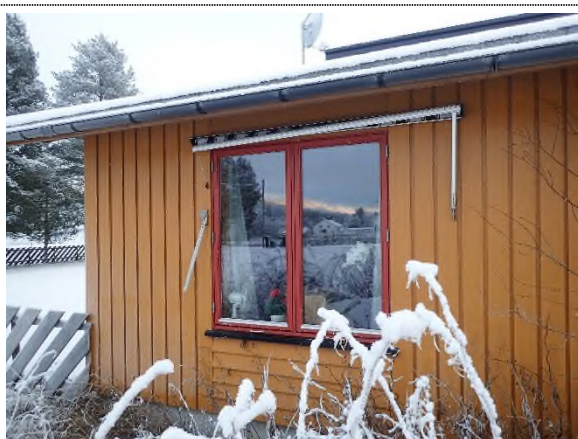
237-01

Flere markiser mot nord er skadet.

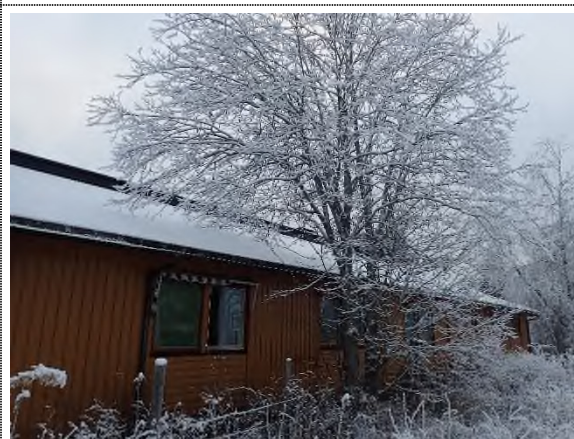
239-01

Skog vokser helt inntil bygget mot nord, og skader bygget over tid.

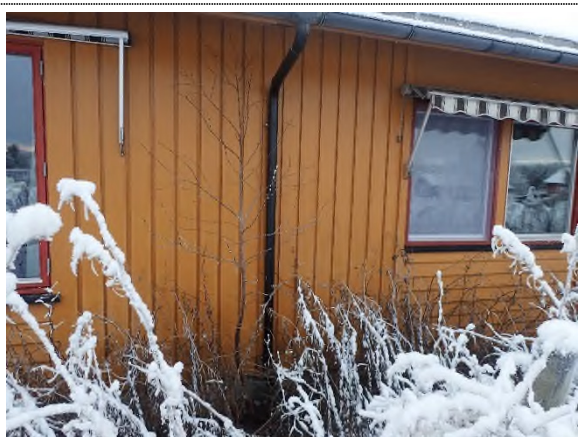
239-02

Mye kratt og skog vokser tett inntil bygget mot nord.

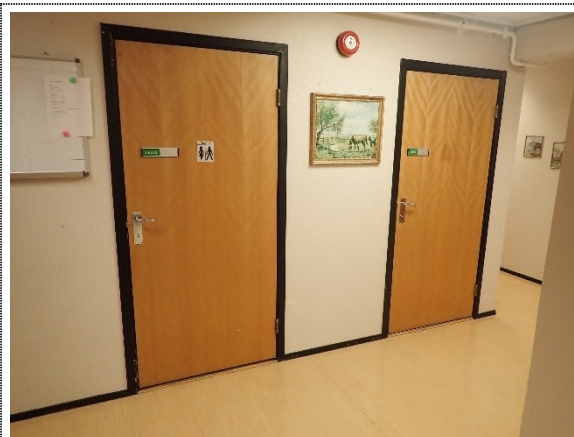
244-01

Innerdører i eldste del er fra 82, og er preget av elde og slitasje.

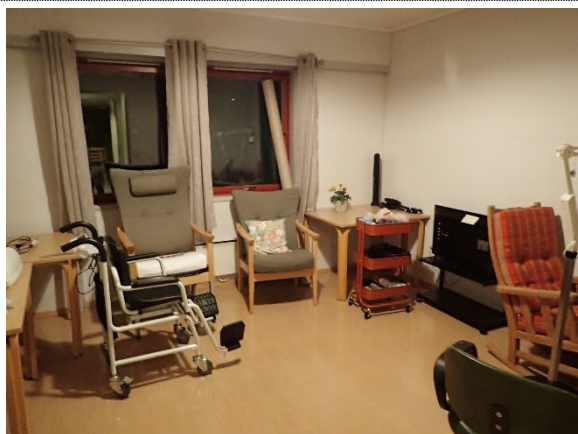
255-01

Generelle overflater i beboerrom. Varierende tilstand, men noe bruksslitasje på gulvoverflater.

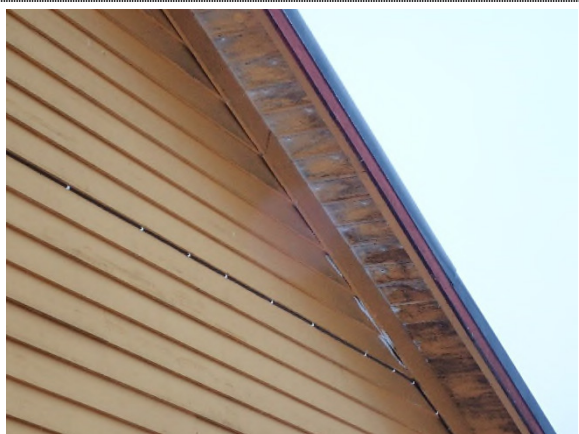
| Bygn.delsnr. | BYGNINGSDEL | Tilstandbeskrivelse | Tiltak | Bilde nr | Hjemmel | TG | KT | KG | Enhet | Mengde | Enhets pris | Estimat |
|---|---|---|---|---|---|---|---|---|---|---|---|---|
| 261 | | Primærkonstruksjon | Trekonstruksjon med frittstående takstoler. Undertak av profilert kryssfinér. Det er registrert dannelse av rim/ is i underside av undertak i fasade mot sør, i raft over personalinngang. Årsak er usikkert, men kan være varmeoverføring pga mangelfull isolering fra rom tilhørende kjølemaskin på loft. | 261-01 | | 2 | 2 | 2 | RS | 1 | 40 000 | 40 000 |

261-01  
Rim og isdannelse i underkant av raft, mot sørvest.

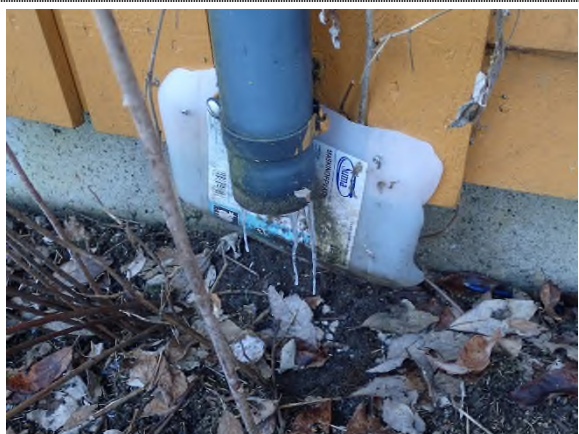
265-01  
Mot nord mangler det flere utkastere på nedløpsrør.

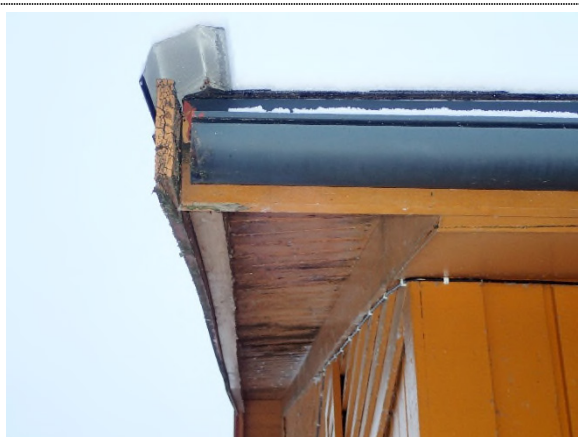
265-03  
Manglende endebeslag på takrenne kan føre til råteskade på vindski.

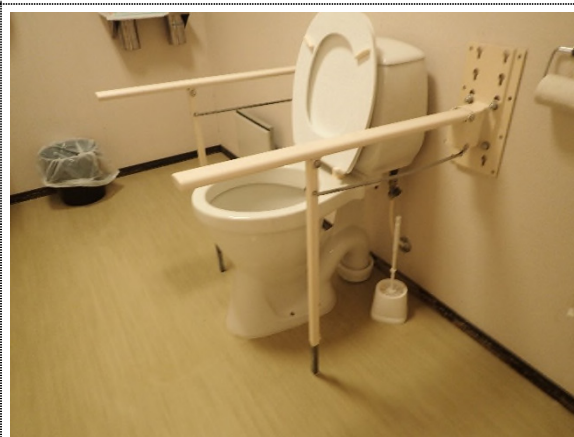
315-01  
Sanitærutstyr i første byggetrinn er i hovedsak fra byggeår 82. Eksempel fra fellestoalett.

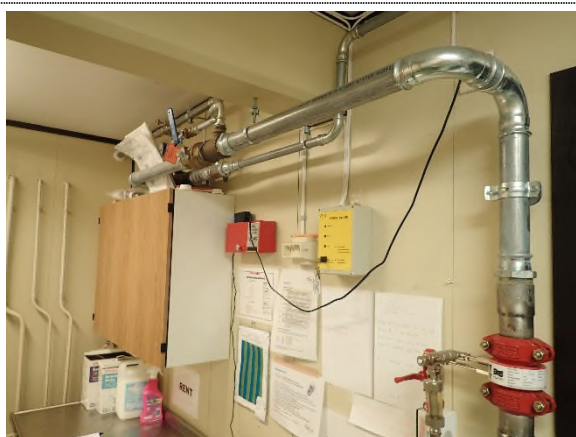
332-01  
Sprinkleranlegg er ikke operativt.

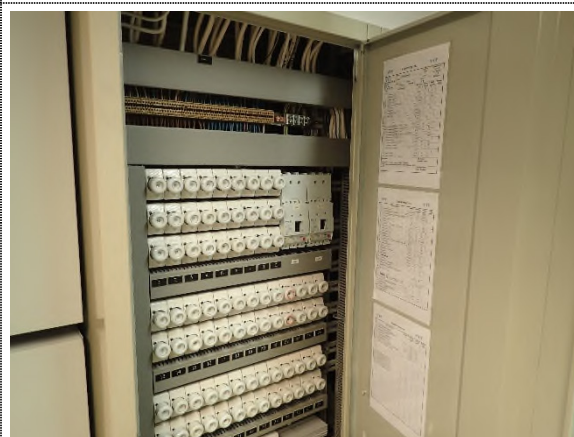
432-01  
Hovedtavle med skrusikringer, fra byggeår.

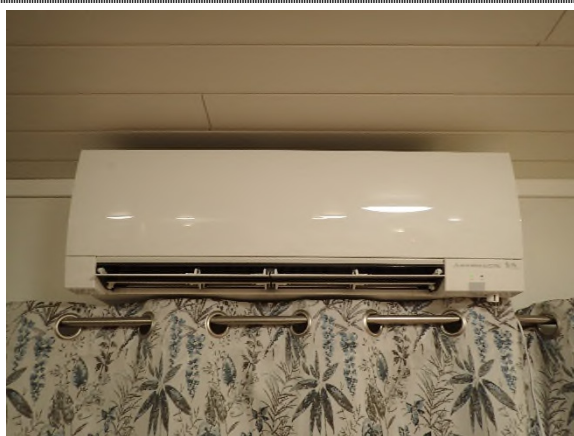
320-02

Nyere varmepumpe i eldste byggetrinn.
