NOTAT

KUNDE / PROSJEKT Reguleringsplan Birkenåsen	PROSJEKTLEDER Sigrun J. Jahren	DATO 23.04.2020
PROSJEKTNUMMER 10210571	OPPRETTET AV Eva-Lena Winge	REV. DATO 13.05.2020

Vurdering av geometri på Digeråsvegen

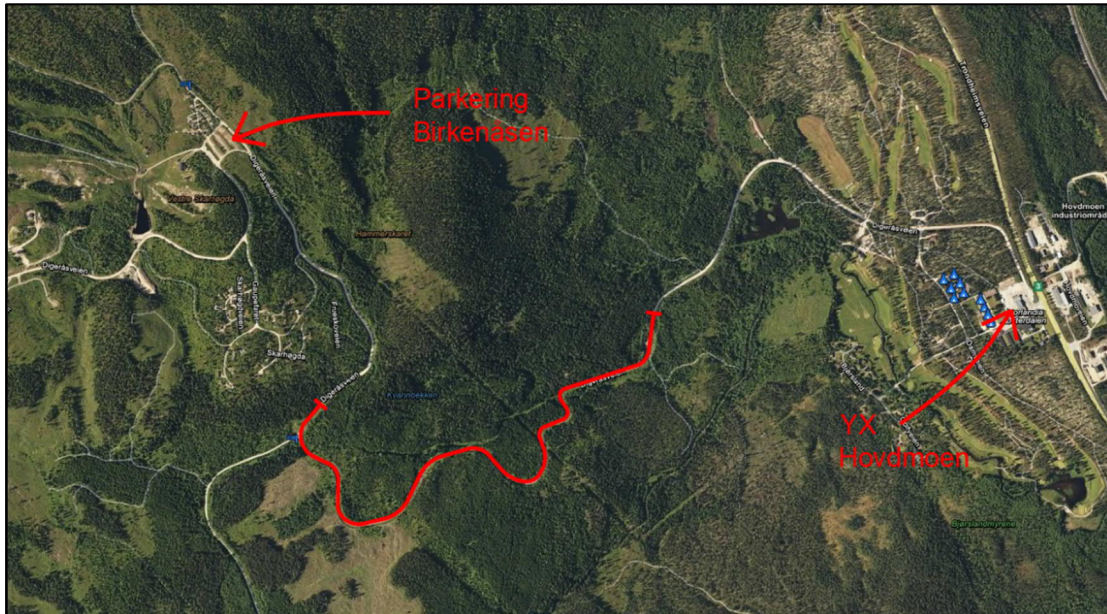
Figur 1. Strekning på 2 km det er valgt å se på.

De første 1,4 km og siste 1,3 km oppfyller godt kravene til stigningsforhold og kurvatur for Veiklasse 2. Det er derfor valgt å se på den midtre delen, en strekning på ca. 2 km, se figur 1. De første 1,5 km av denne midtre delen er den strekningen som nå er asfaltert.

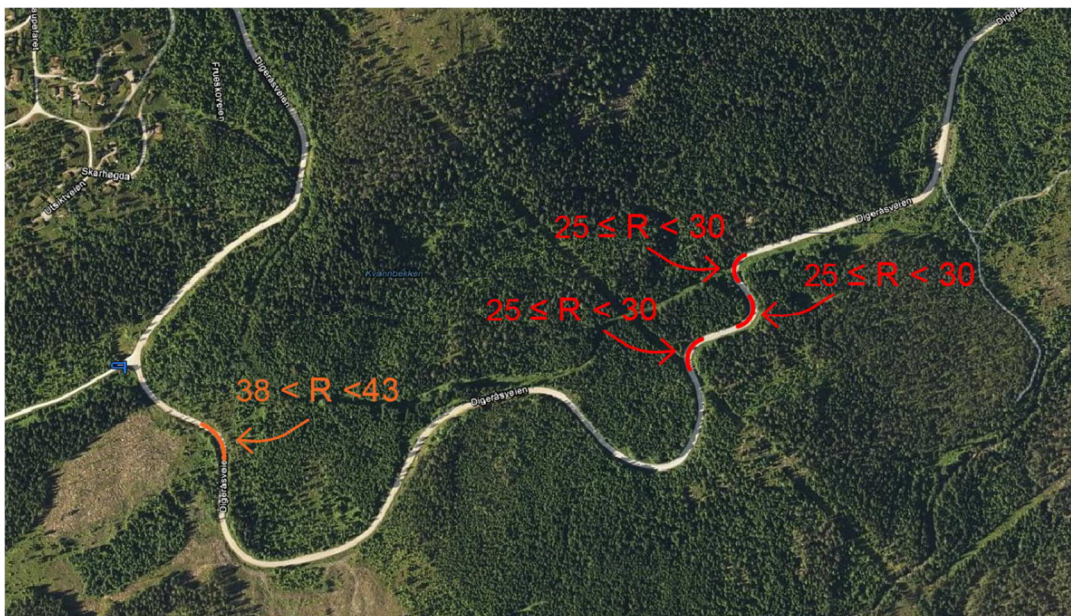
Figur 2 Horisontalkurvatur

Alle horisontalradier på strekningen er større enn 25 m, noe som ligger innenfor kravene for veiklasse 2, se figur 2.

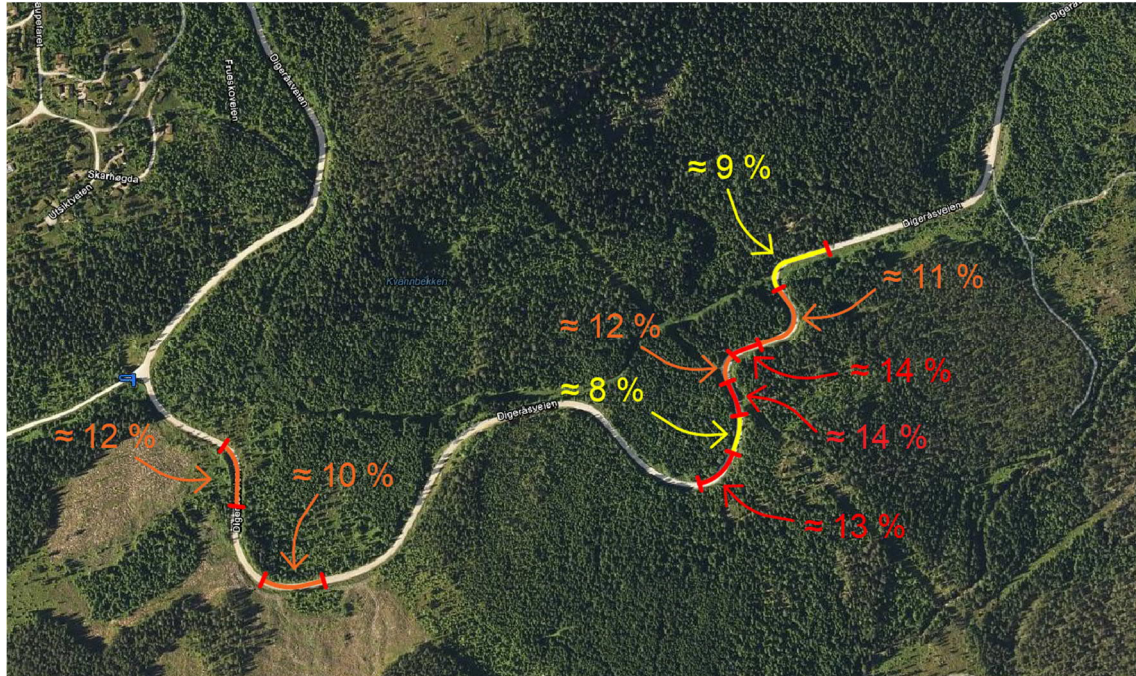
Figur 3 Stigningsforhold

En del av strekningen, ca. 400 m, har partier som overstiger 10 % stigning og med tre etterfølgende horisontalkurver på 25-30 m. Det er også en kurve noe lenger opp, med stigning på 12 % kombinert med en horisontalradius på ca. 40 m. Se figur 3.

Det er kombinasjonen av horisontalkurvatur og stigningsforhold som er utfordrende.

I henhold til standarden er vegen definert som for bratt ca. 400-500 m av strekningen på 4,7 km. Det er her kombinasjonen av krappe svinger og bratt stigning som er utfordrende. God sikt (stoppsikt og møtesikt), lav fart og god friksjon vinterstid er viktige faktorer. Strekningen er dog relativt kort og det er et pluss at vegbredden er god.

Utført asfaltering på den utsatte strekningen er et godt tiltak for å bedre forholdene både vinter og sommer.

Tiltak for å redusere utfordringen med kurvatur og stigningsforhold vil være å opprettholde så god sikt som mulig gjennom kurvene, ved at vegetasjon holdes nede på sidearealer, terreng senkes i innerkurver og at snøkanter ikke tillates å bli for høye. God vinterdrift er viktig med hensyn til at vegen har tilstrekkelig friksjon generelt og spesielt gjennom kurvene. Det kan også vurderes om den utsatte strekningen bør skiltes med fartsgrense og varsling av stigningsforhold og krappe svinger.
