# Naturverdier på og rundt Rena flyplass

## Konsekvenser av bekkeomlegging og avskoging

**Rapporten refereres som:** Blindheim, T. 2021. Naturverdier på og rundt Rena flyplass. Konsekvenser av bekkeomlegging og avskoging. BioFokus-rapport 2021-027. Stiftelsen BioFokus. Oslo.

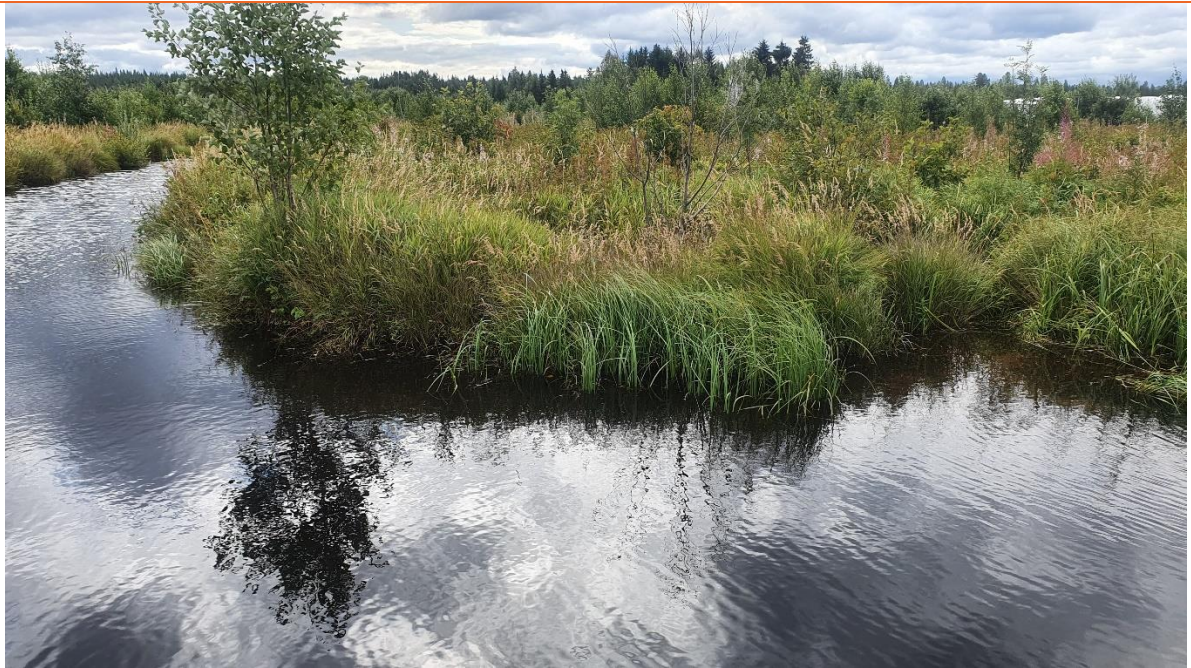
Fra det meandrerende elvepartiet mot sør.
