# KOMMUNALE VEGER I ÅMOT KOMMUNE

| Oppdragsgiver: <b>Åmot kommune</b> | Kontaktperson: <b>Knut Blix</b> |
| Entreprenør: <b>Uthushagen Plan AS</b> | Rådgiver: <b>Terje Uthushagen</b> |

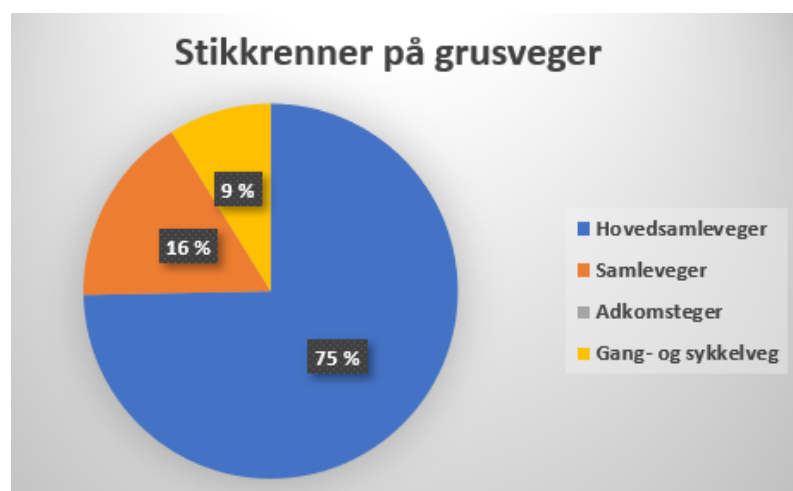
75 % av stikkrennene på veger med grusdekke er knyttet til hovedsamleveger, 16 % er knyttet til samleveger og de resterende 9 % er knyttet til gang- og sykkelveger.

Figur 10: Stikkrenner på veger med grusdekke.

På veger med grusdekke er 75 % av stikkrennene i orden, 16 % har noe trykkskade og 9 % er tette.
