# Naturverdier på og rundt Rena flyplass

## Konsekvenser av bekkeomlegging og avskoging

**Rapporten refereres som:** Blindheim, T. 2021. Naturverdier på og rundt Rena flyplass. Konsekvenser av bekkeomlegging og avskoging. BioFokus-rapport 2021-027. Stiftelsen BioFokus. Oslo.

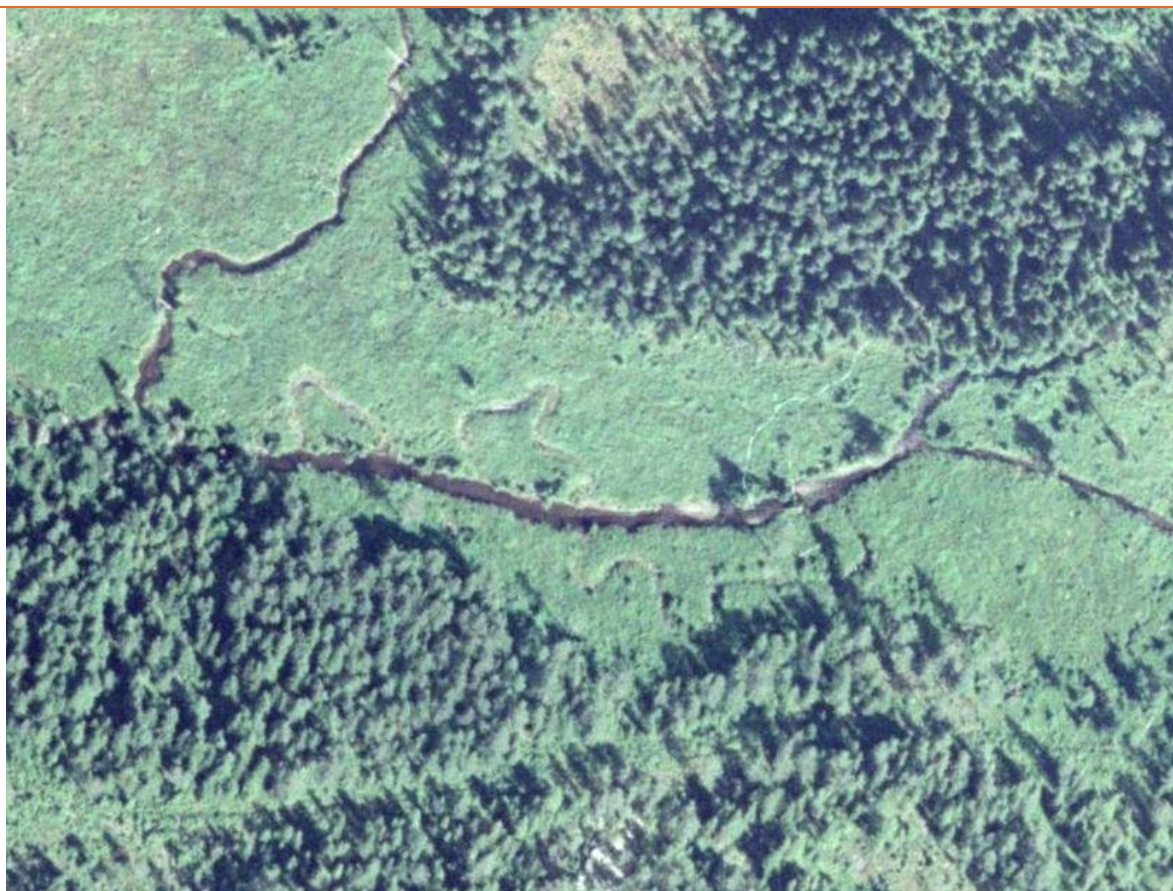
*Flyfoto fra 1999 viser hvordan skogen langs ygla sørøst for flyplassen er hogd og gamle bekkeløp kan tydelig ses på begge sider av nåværende løp. Bekken har vært svært buktende i de sandige løsmassene.*
