Åmot kommune

## ► Utredning helse og omsorgsbygg

Vurdering teknisk tilstand og tilpasningsdyktighet

Oppdragsnr.: 52108369 Dokumentnr.: 1 Versjon: 02 Dato: 2022-02-10

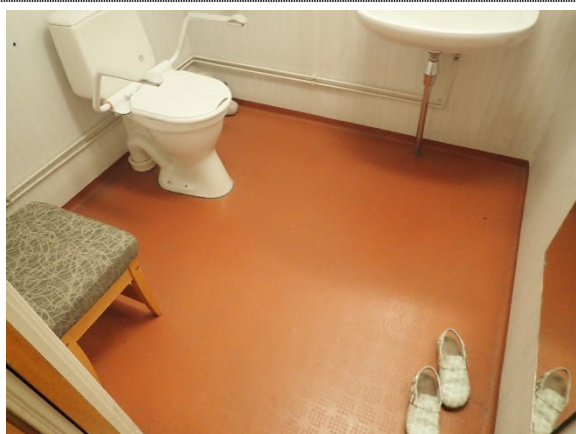
255-02  
Våtromsbelegg på bad: varierende tilstand. Generell bruksslitasje.

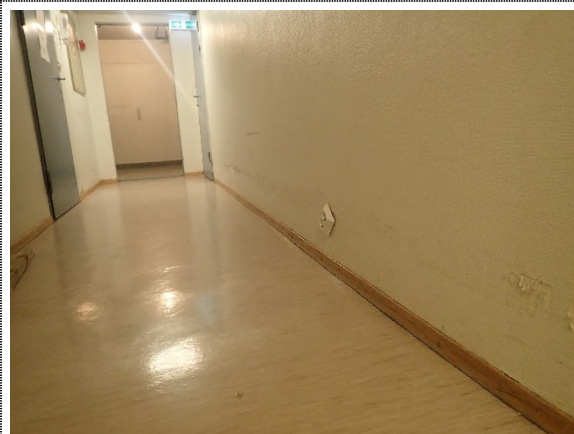
255-03  
Gulvbelegg i fellesarealer og korridorer i varierende tilstand, men noe slitasje.

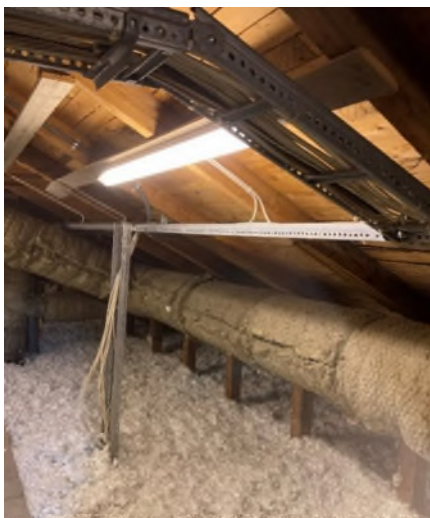
362-01  
Eksempel på kanalføring av ventilasjon, på loft.

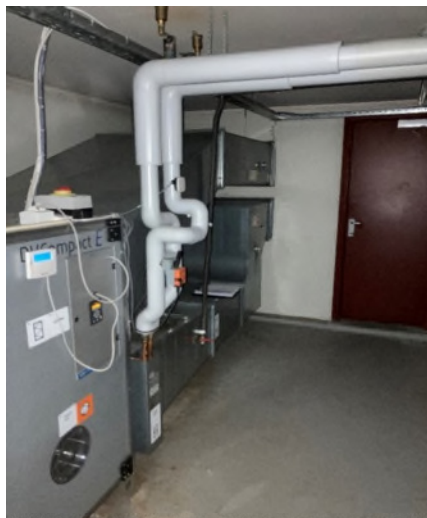
265-01  
Eldre ventilasjonsaggregat på loft, forsyner  
pasieltrum i nyeste del av bygget.

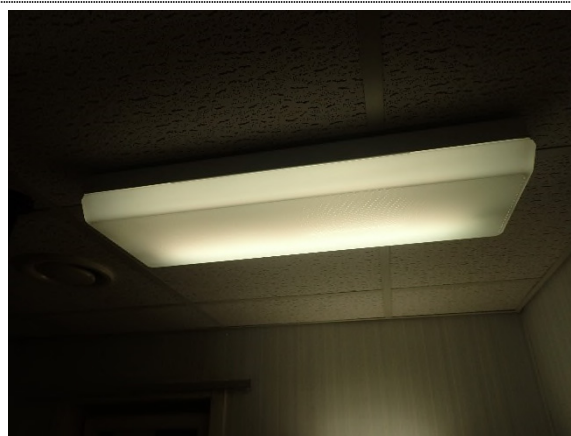
442-02  
Beløsning med lysstoffrør i beboerrom og bad.  
Generelt fra 86.

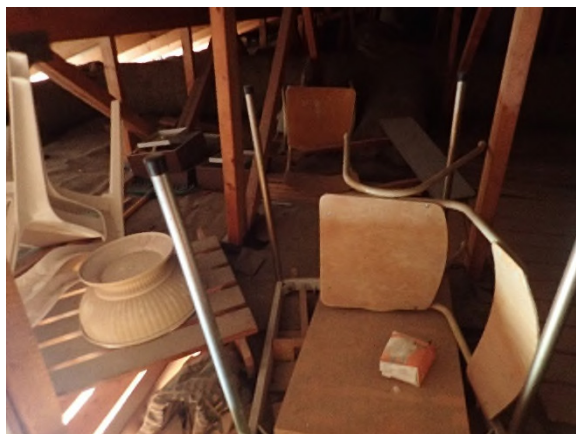
261-01  
Unødvendig lagring på kaldloft.

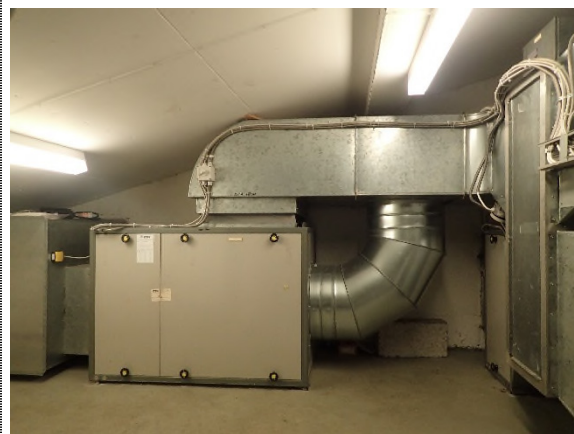
365-01  
Ventilasjonsaggregat er fra byggeår, og har nådd forventet levetid.

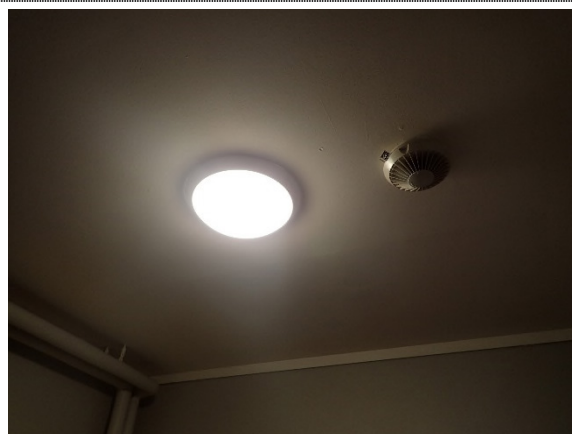
442-02  
Kompaktlysrør på gang, beboerrom.

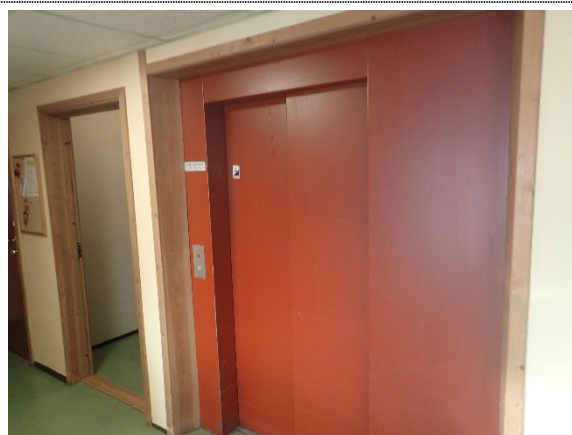
620-01  
Heis er fra byggeår.

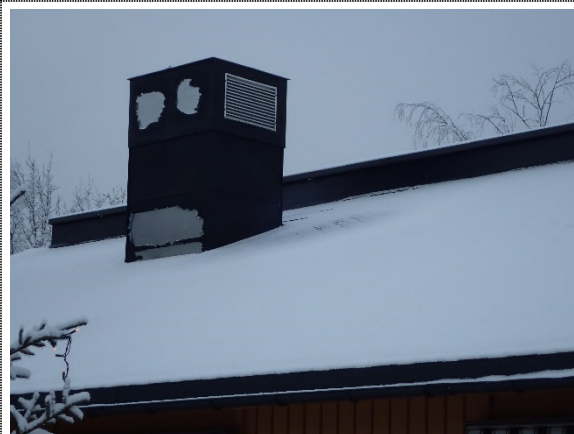
263-01  
Avskalling av lakk på luftehatt.

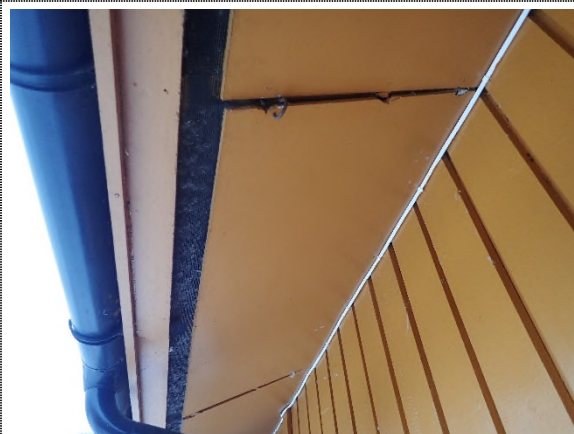
265-02  
Flere løse, og stedvis manglende plater i raftekasser rundt bygget.

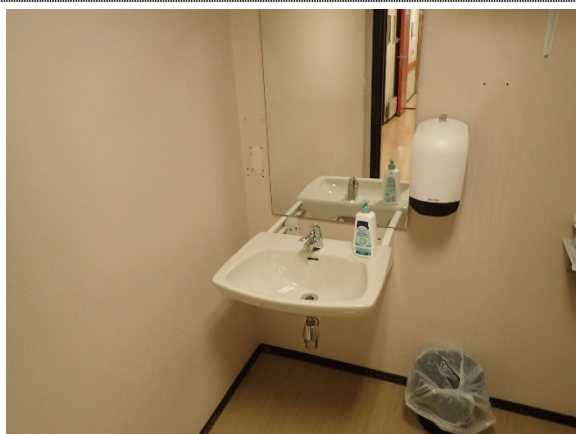
315-02  
Eksempel på sanitærutstyr fra 82. Eksempel fra fellesoalett.

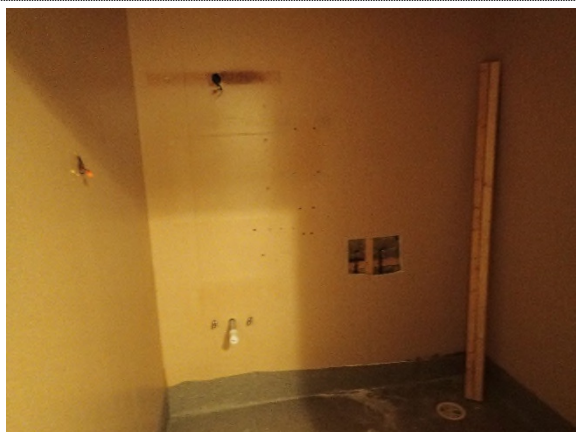
315-03  
Sanitærutstyr i nyeste byggetrinn i god stand.
