# Rødsmoen skyte- og øvingsfelt, Rena leir og flyplass

Risiko- og sårbarhetsanalyse HMS og ytre  
miljø

Forsvarsbygg rapport 0381/2019/MILJØ | 24. april 2020

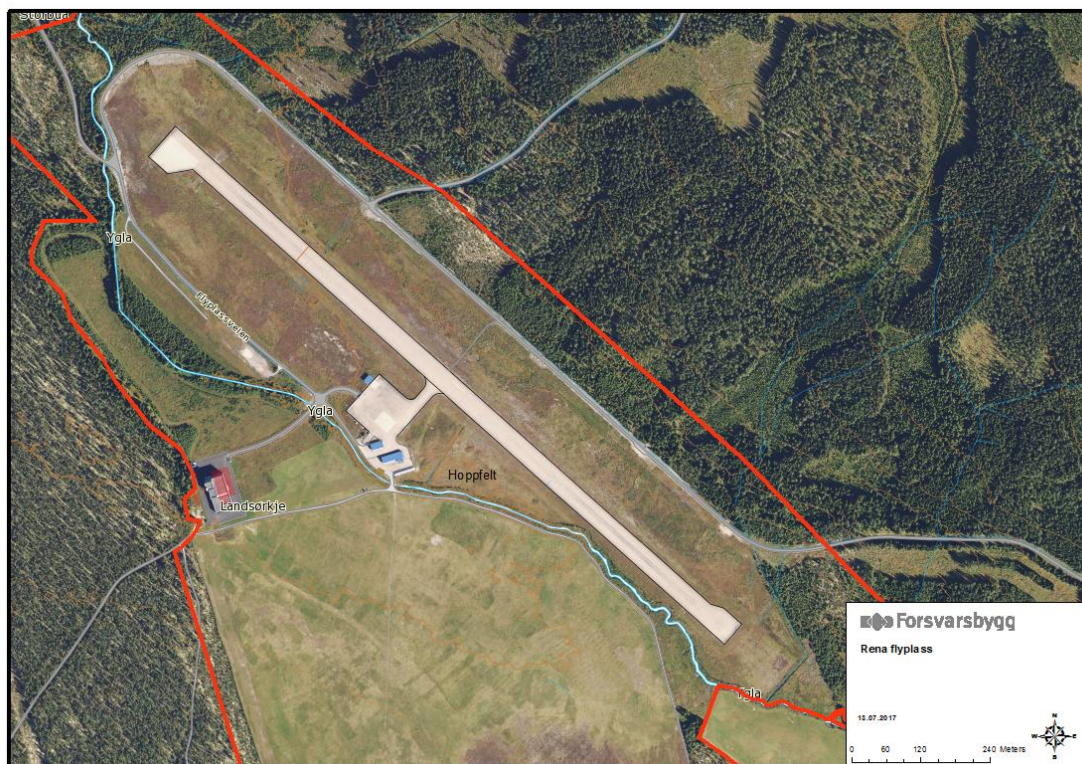
Figur 2: Ortofoto over Rena militære flyplass. Området er flatt rundt flystripa og hoppfeltet nederst i bildet. Småelva Ygla drenerer nordvestover for flyplassområdet

Rena militære flyplass benyttes av militære fly, samt sivile småfly som leies inn til fallskjermhopping av Forsvaret (Figur 2). Forsvarsbygg forvalter eiendomsmassen på vegne av Forsvarsdepartementet. Brukere av Rena militære flyplass er Forsvaret. Det er videre Forsvaret som står for snørydding og baneavising ved flyplassen, og all kjemikalieforbruk rapporteres til Forsvarsbygg og videre til Miljødirektoratet.

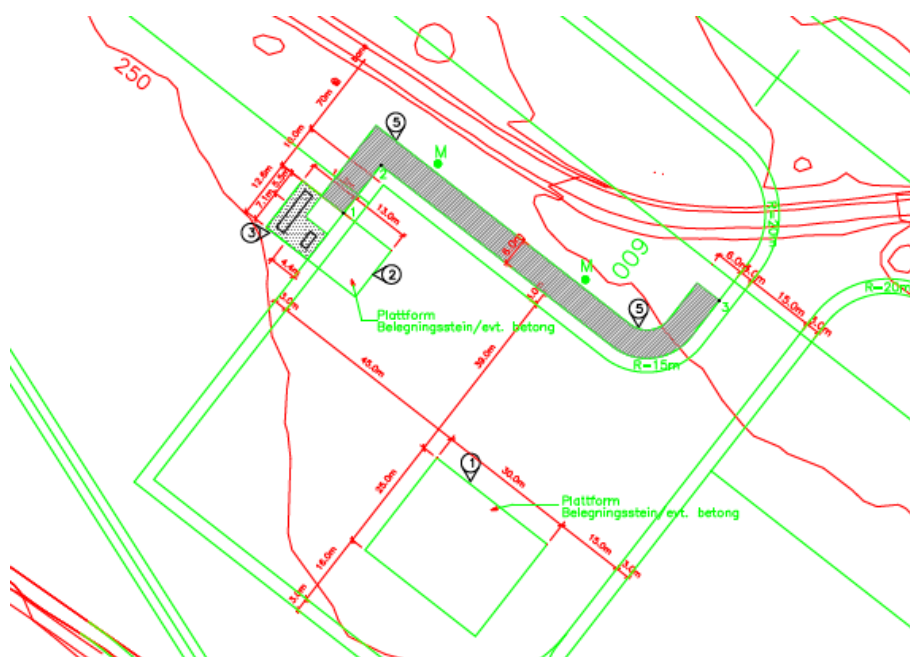
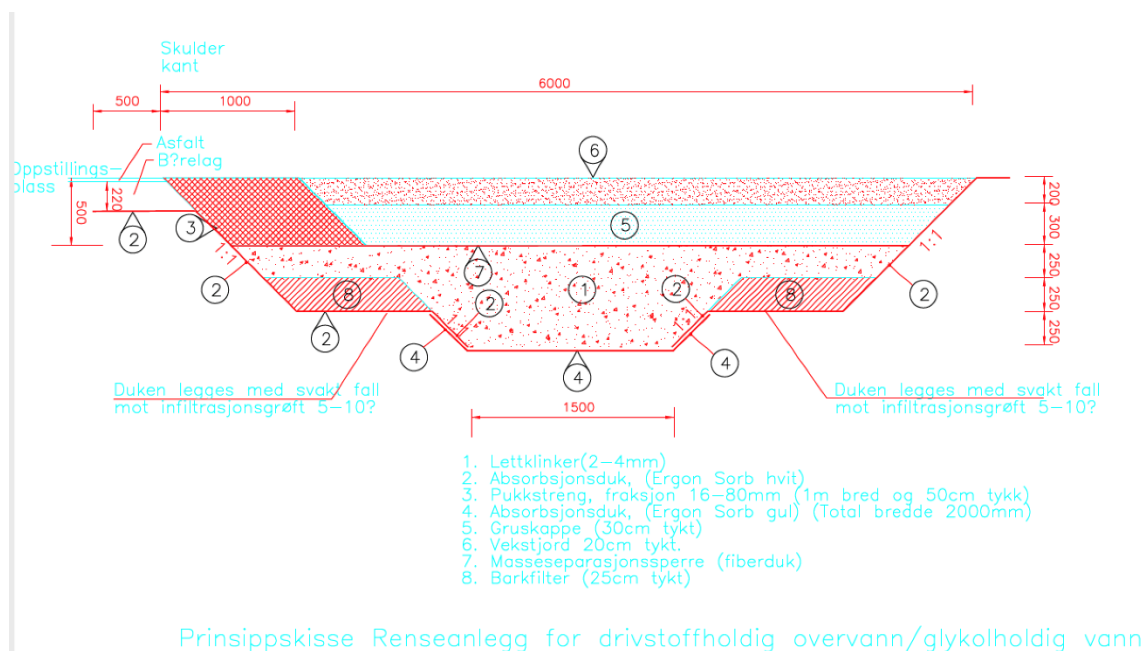
Figur 4: Prinsippskisse renseanlegg for drivstoffholdig overvann/glykolholdig vann

På Rena militære flyplass er det etablert to dedikerte oppstillingsplasser, én for avisning (nr 1) og én for fylling av drivstoff (nr 2), se Figur 3. Ved begge oppstillingsplattformene er det lagt brostein i en kvadrat på oppstillingsplassene (angivelig uten at det er membran under), mens resten av området er asfaltert. Det er langs plattformens skulder etablert et jordrenseanlegg for håndtering av overflatevann fra området (nr 5). Begge plattformene er bygget med helning ned mot renseløsningen, slik at overvann dreneres mot filterene. Jordrenseanlegget kan brukes for naturlig rensing av lett forurenset overvann av løste oljekomponenter i vann og avisning som drenerer gjennom filtre og til grunnvann, og er tenkt som en ekstra sikkerhetsbarriere mot forurensning av grunnvann.

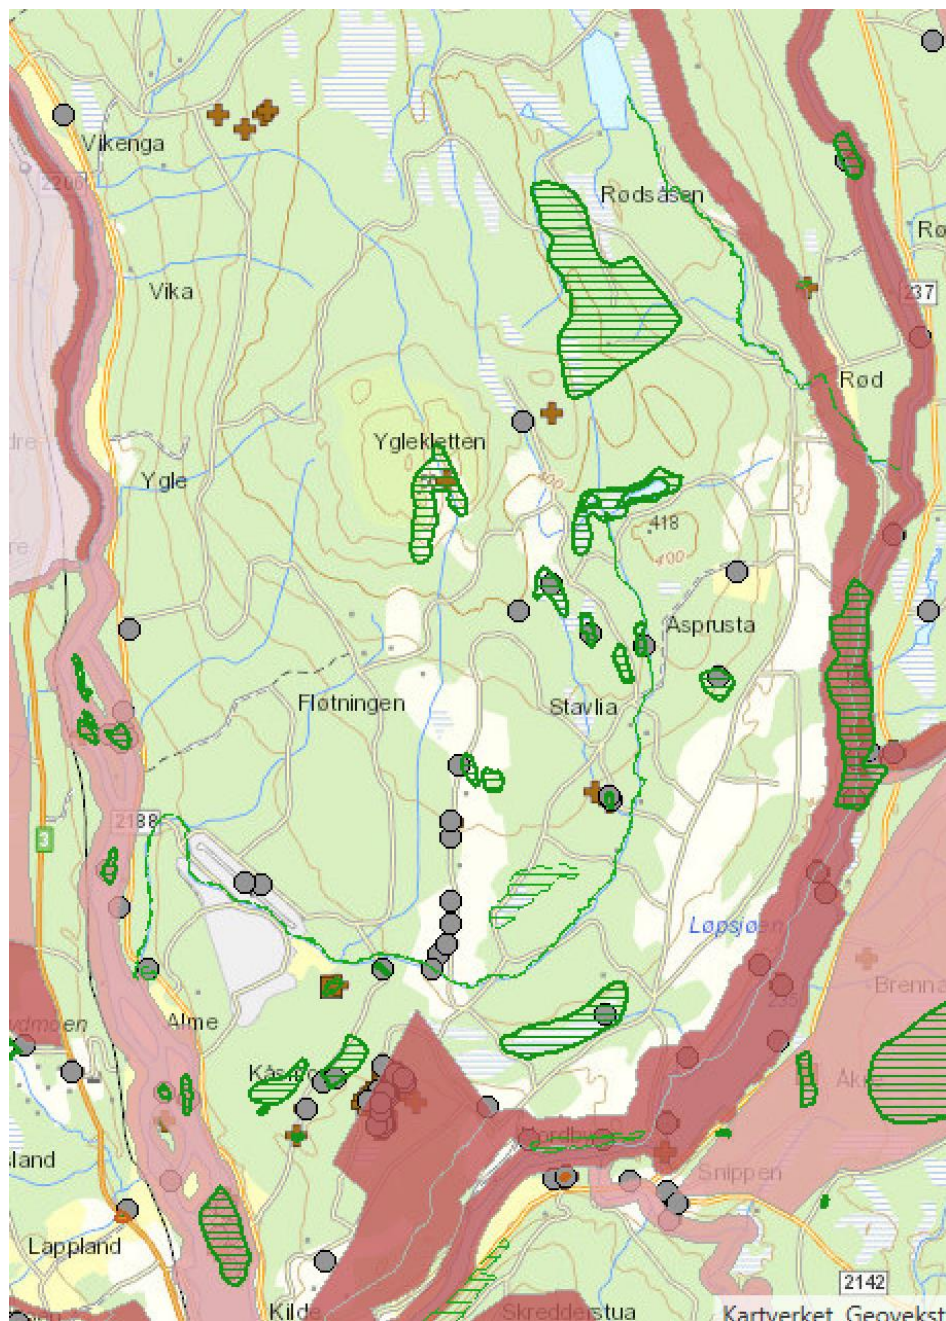
Figur 5: Kartfestede miljøressurser i Rødsmoen skyte- og øvingsfelt, Rena leir og flyplass i form av naturtyper (grønn) og kartlagte friluftsområder (rosa). Mørkerosa er svært viktige friluftsområder (Rena elv, nærturområde Rena leir), og lyserosa er viktige friluftsområder (Glommavassdraget). Grå prikker og brune kors viser registrerte arter av nasjonal forvaltningsinteresse i naturbase.no. Kilde: [www.naturbase.no](http://www.naturbase.no)

Det er registrert flere kartlagte friluftsområder i området ved Rødsmoen skyte- og øvingsfelt og Rena leir. Det er totalt tre svært viktige friluftsområder: Nærturområde Rena leir, Pilgrimsleden og Rena elv. I tillegg er det registrert et viktig friluftsområde ved Glommavassdraget. Området ved Rena er et populært friluftsområde med et stort løypenettverk, og med bruk til også jakt og fiske. Det er ingen beiteområder for rein i feltet. Det finnes flere kulturminner i området, flere er merket og ligger i vernesone.
