Åmot kommune

## ► Utredning helse og omsorgsbygg

Vurdering teknisk tilstand og tilpasningsdyktighet

Oppdragsnr.: 52108369 Dokumentnr.: 1 Versjon: 02 Dato: 2022-02-10

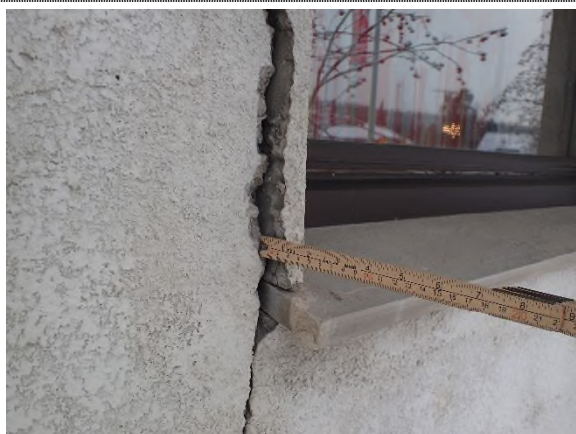
234-01

Løs murpuss i vindussmyg, samt løs skiferhelle.

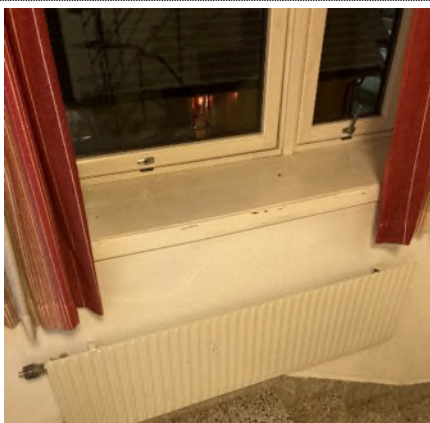
234-03

Vinduer er fra 86 og flere er modne for utskiftning.

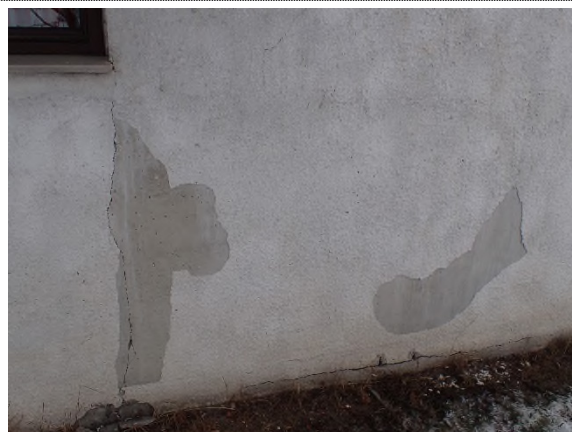
235-01

Mye løs skvett puss mot vest.

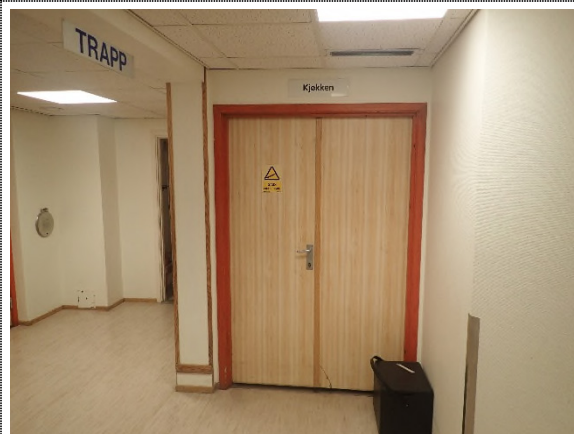
234-03

Flere dører i bygget har stor bruksslitasje.

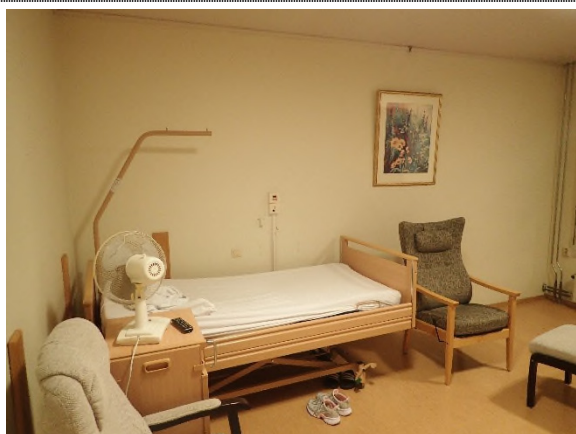
246-01

Generelle overflater i beboerrom er preget av elde og slitasje.

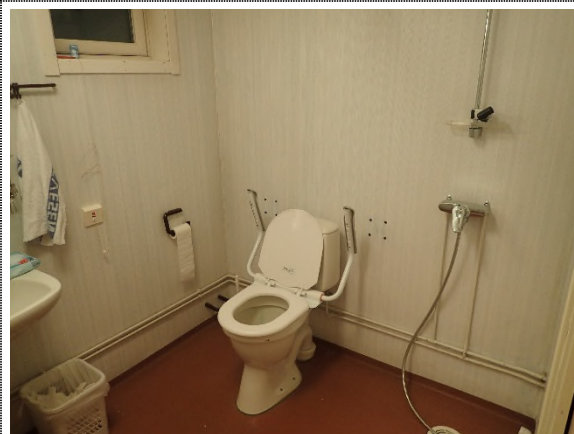
246-02

Bad tilhørende beboerrom er små, og generelt slitt.

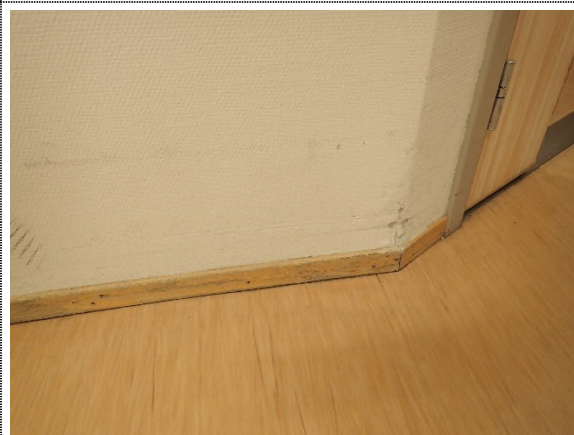
246-04

Mye slitasje på overflater i fellesarealer.

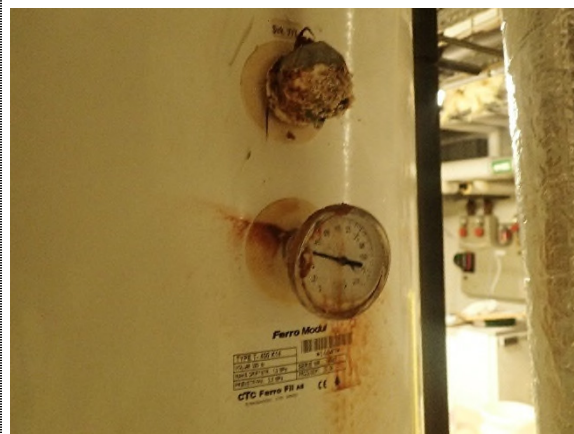
315-03

Skadde deler på varmtvannstank.

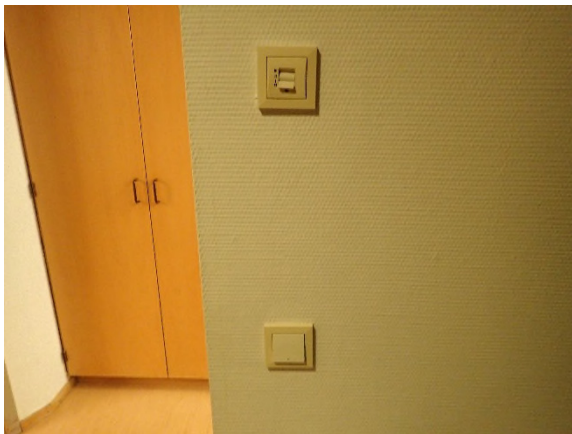
453-01  
Termostatstring av varmekabler på bad,  
tilhørende nyeste del av bygget.

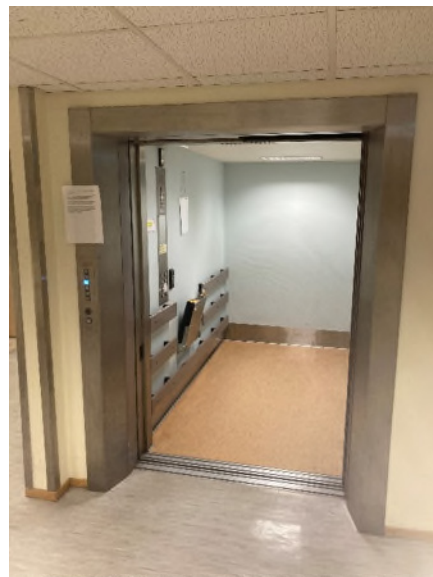
621-01  
Heis er fra 1986.

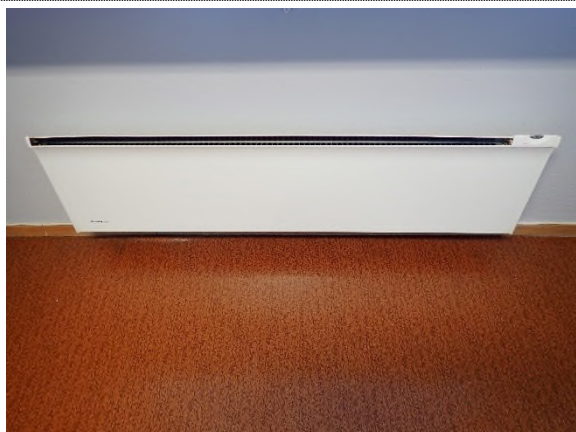
450-01  
Panelovner til oppvarming av beboerrom.

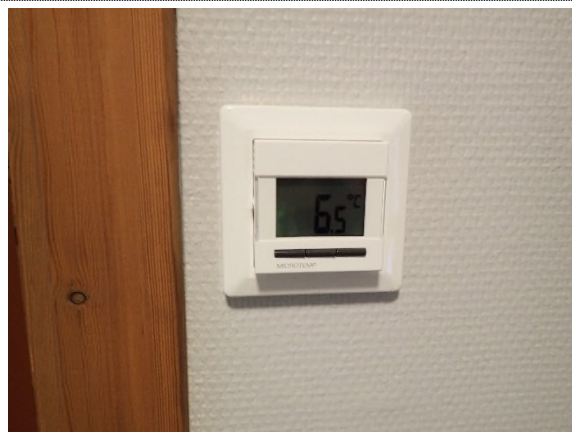
450-02  
Nyere termostater på enkelte beboerrom. Ikke styrbare for beboere.

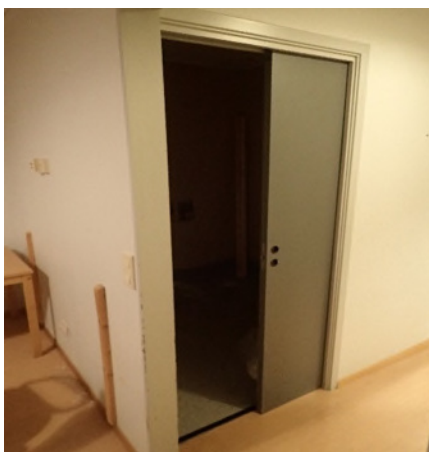
244-02

Skyvedører av eldre dato er modne for utskiftning.

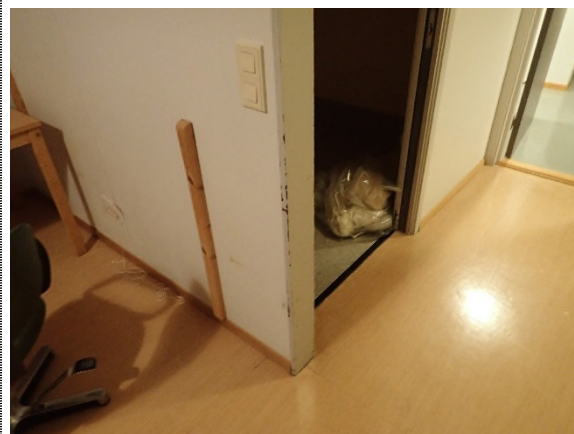
246-01

Flere overflater på beboerrom har preg av elde og slitasje.

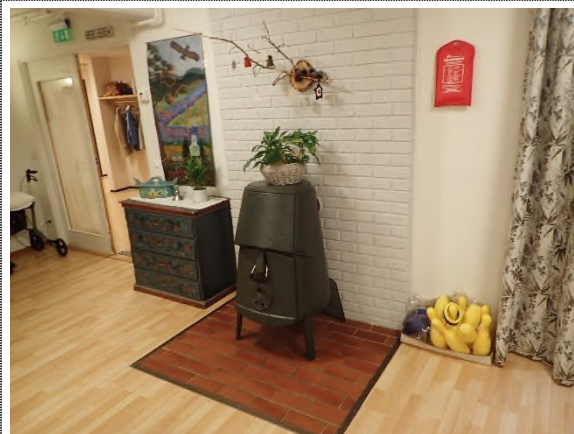
255-02

Laminatgulv på fellesstue er slitt, og lokalt oppsvulmet.

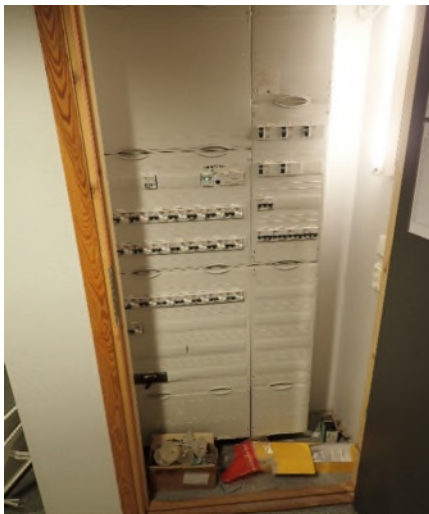
432-01  
Hovedtavle med skrusikringer, fra byggeår.

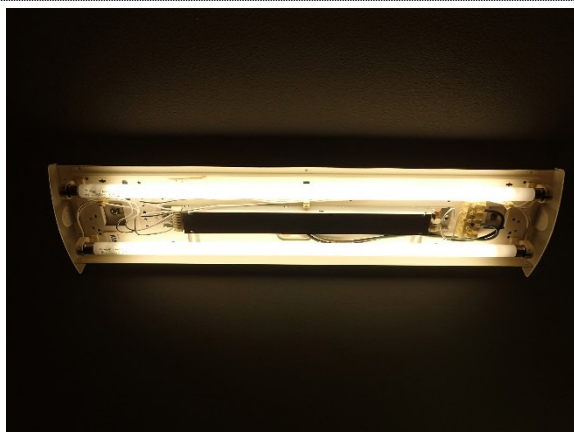
442-01

Lysarmaturer av ulik alder, mye er fortsatt fra 1982.
